RELATÓRIO FOTOGRÁFICO DAS OBRAS - REF: NOV/2023

DIRETORIA DE OBRAS
COORDENADORIAS DE OBRAS E CONSERVAÇÃO
GERÊNCIAS DE OBRAS E CONSERVAÇÃO

APRESENTAÇÃO FOTOGRÁFICA

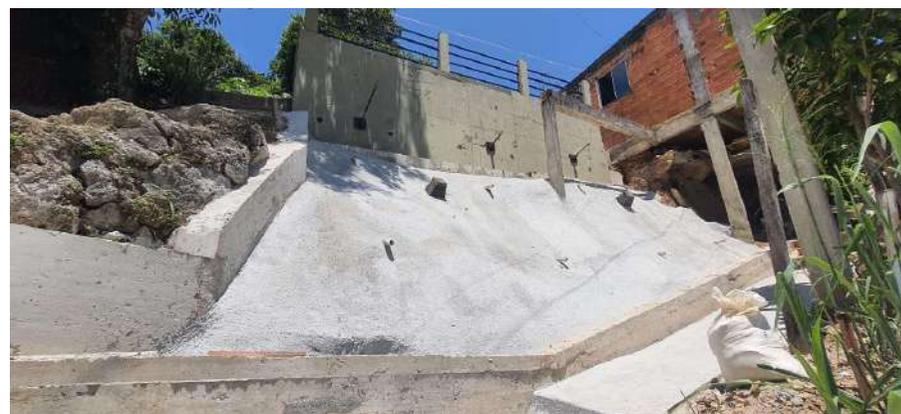
IUP 3.2 – RUA MARANHÃO, 1117 - MÉIER

Solo grampeado revestido em concreto projetado e cortina ancorada com guarda-copo

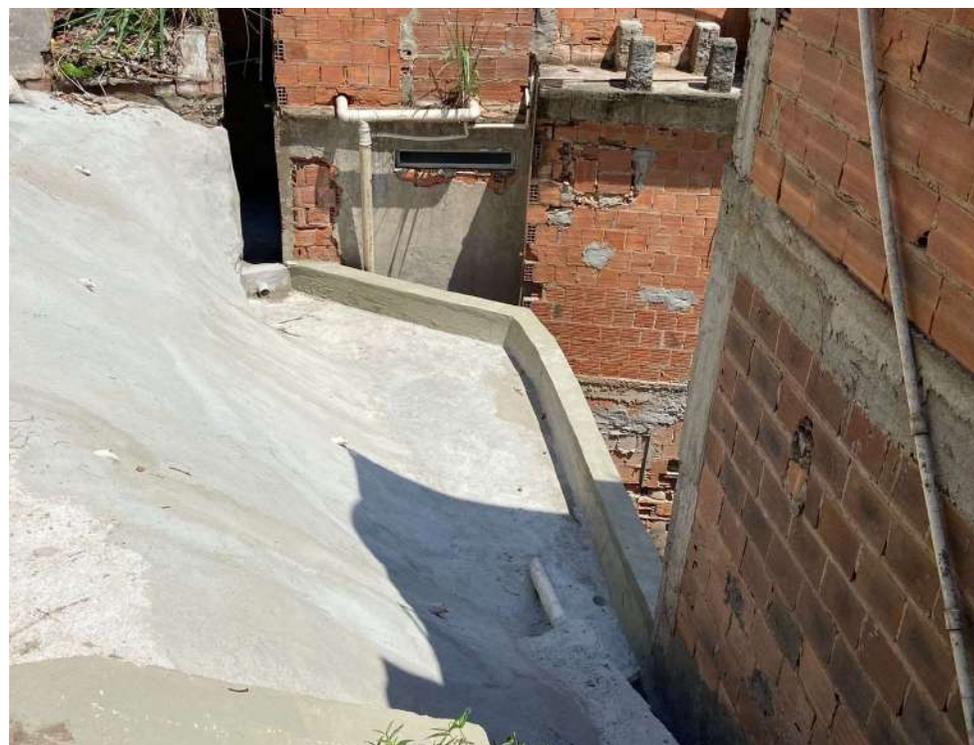
IUP 3.4 – RUA ANTÔNIO RÊGO (PEDRA DO SAPO) – COMP. DO ALEMÃO

Mureta e concreto projetado concluídos

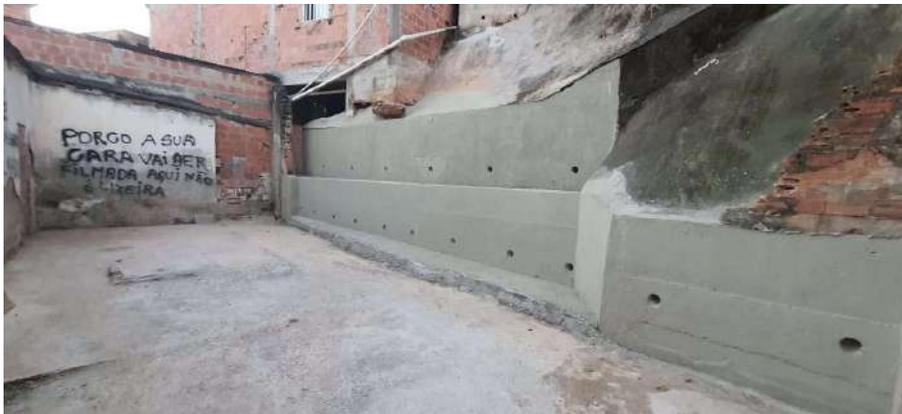
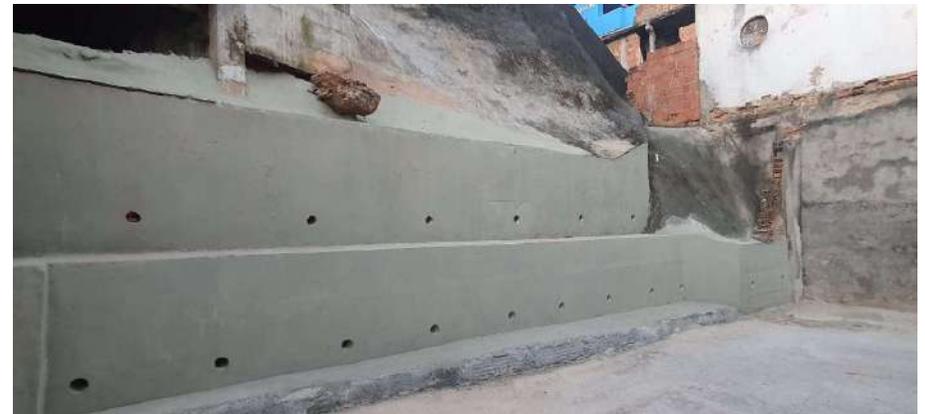
IUP 3.3 – RUA CONEGO BOUCHER PINTO, 61 – HONÓRIO GURGEL

Muro estaqueado e concreto projetado concluídos

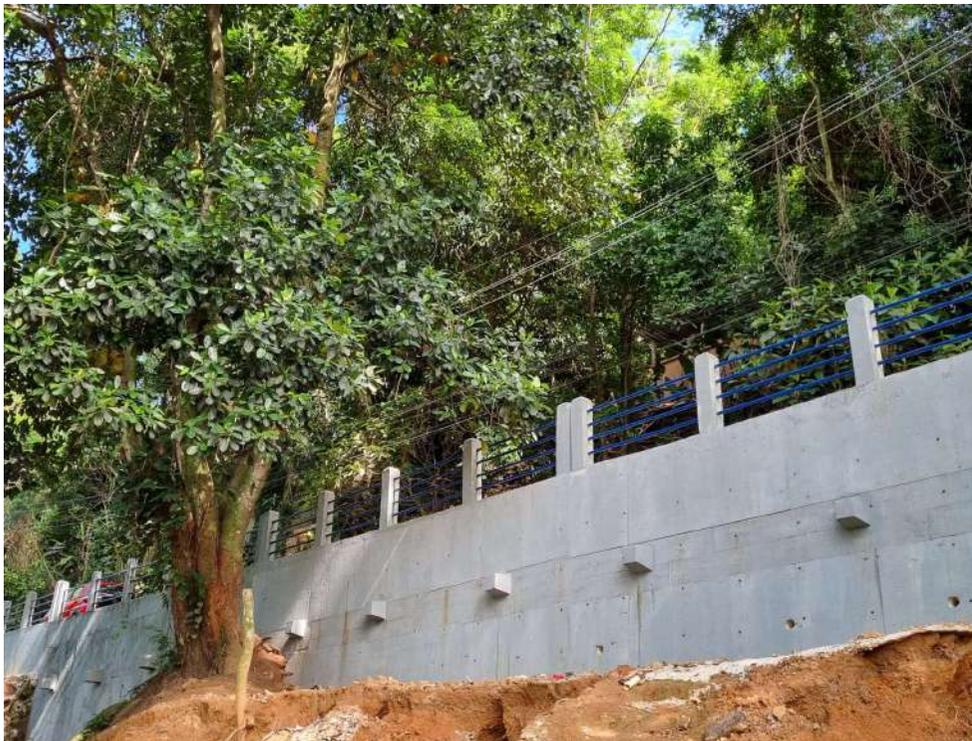
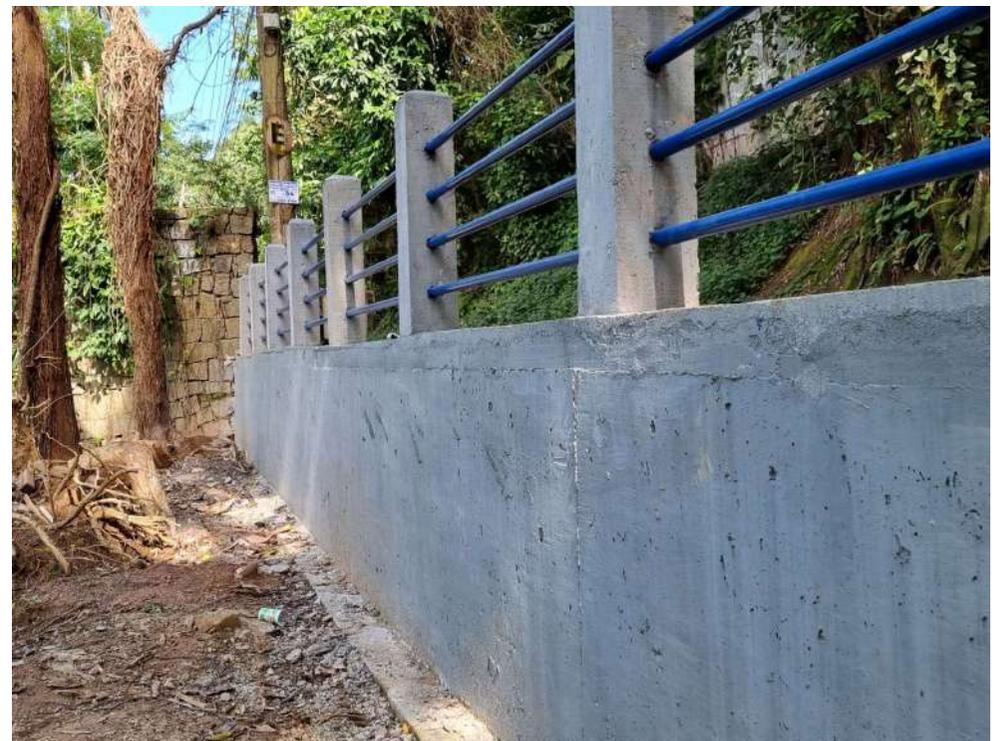
IUP 4.2 – ESTRADA DO CAMORIM, 1023 - CAMORIM

Cortina ancorada e muro estaqueado com guarda-corpo concluídos

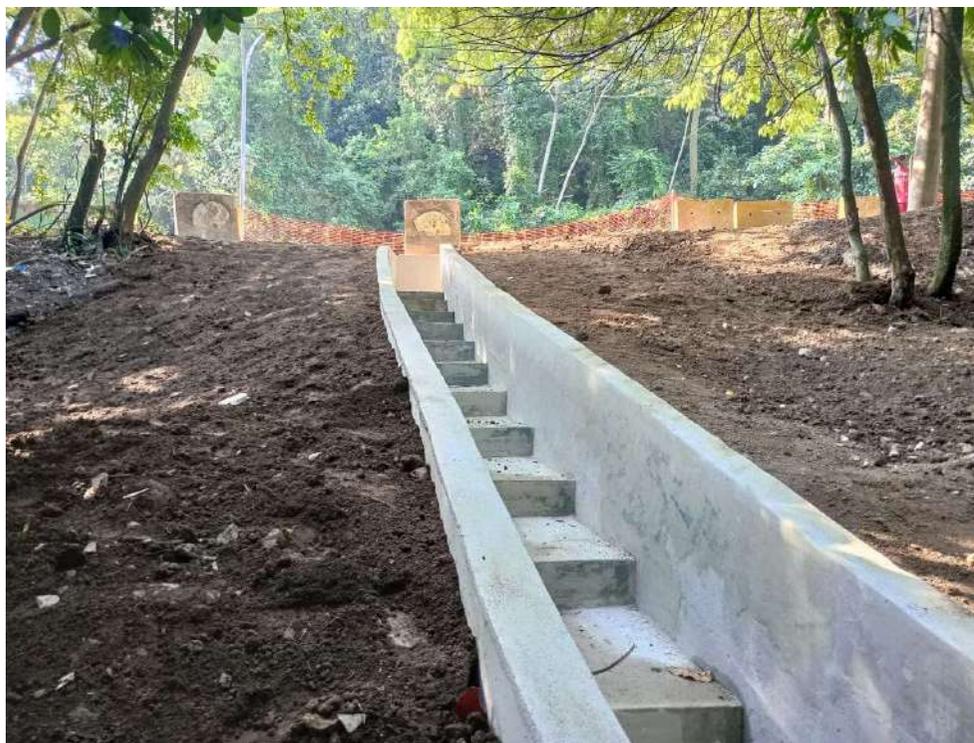
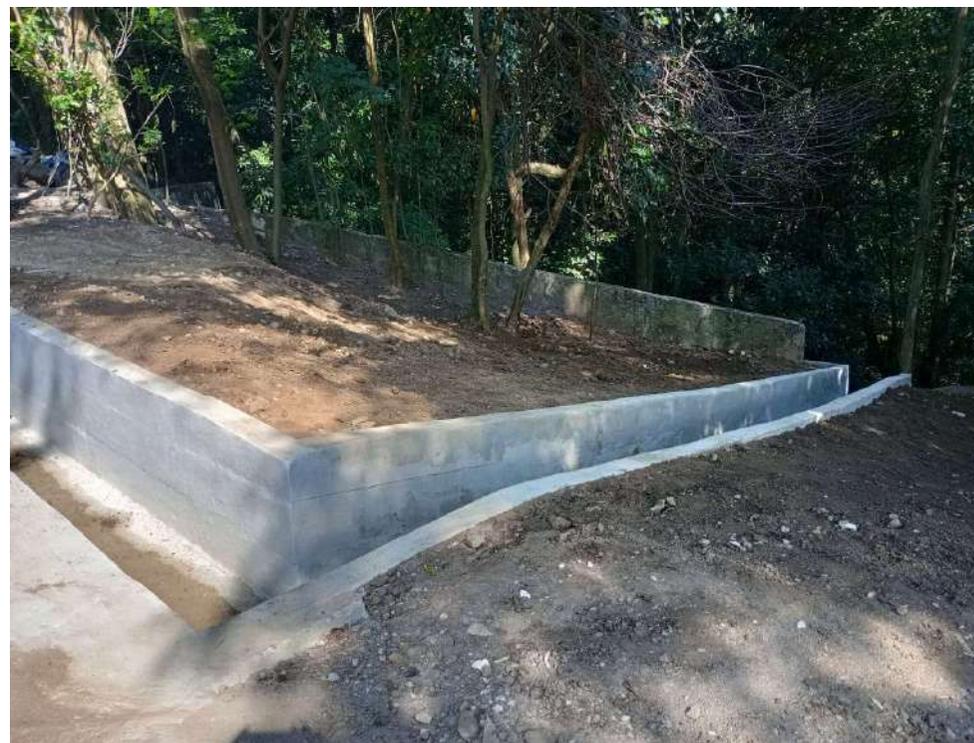
IUP 4.1 – ESTRADA MENEZES CORTES, KM 5,5 (GRAJAÚ-JACAREPAGUÁ)

Execução do sistema de drenagem

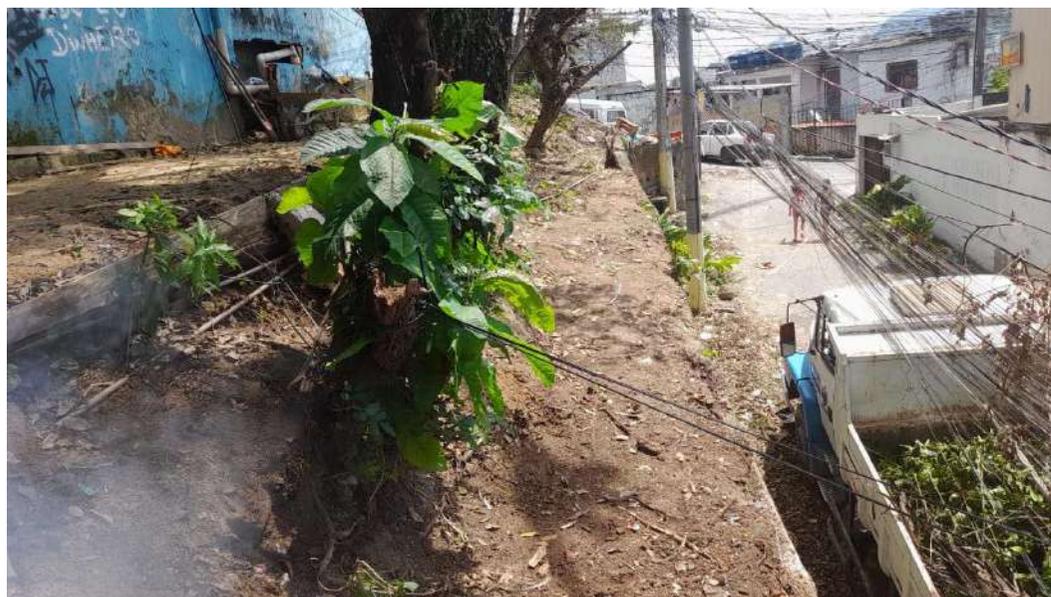
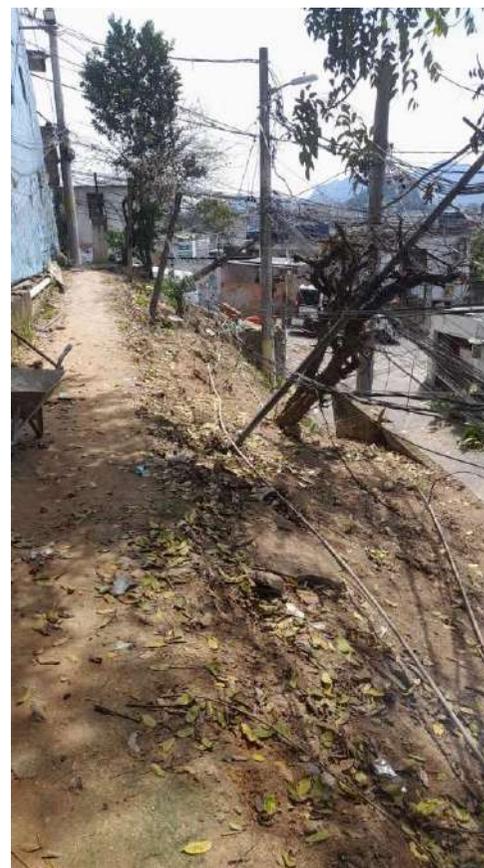
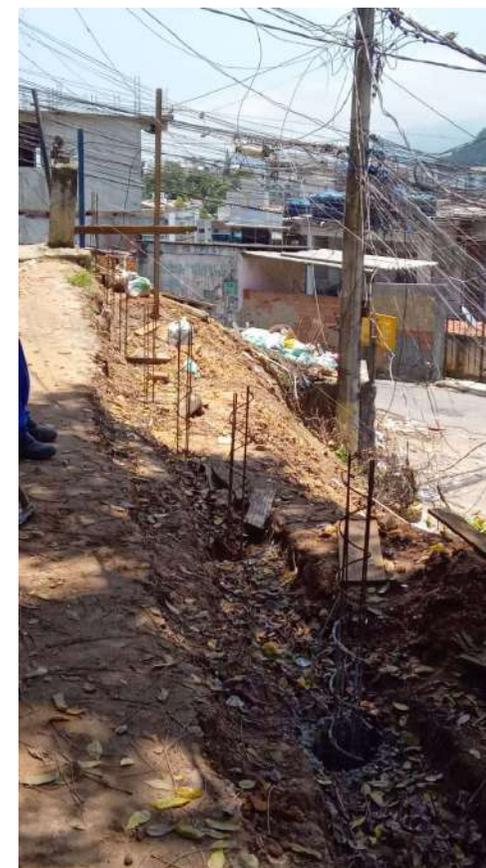
IUP 4.1 – RUA TIROL – JACAREPAGUÁ

Serviço de limpeza e execução das estacas da viga de topo.

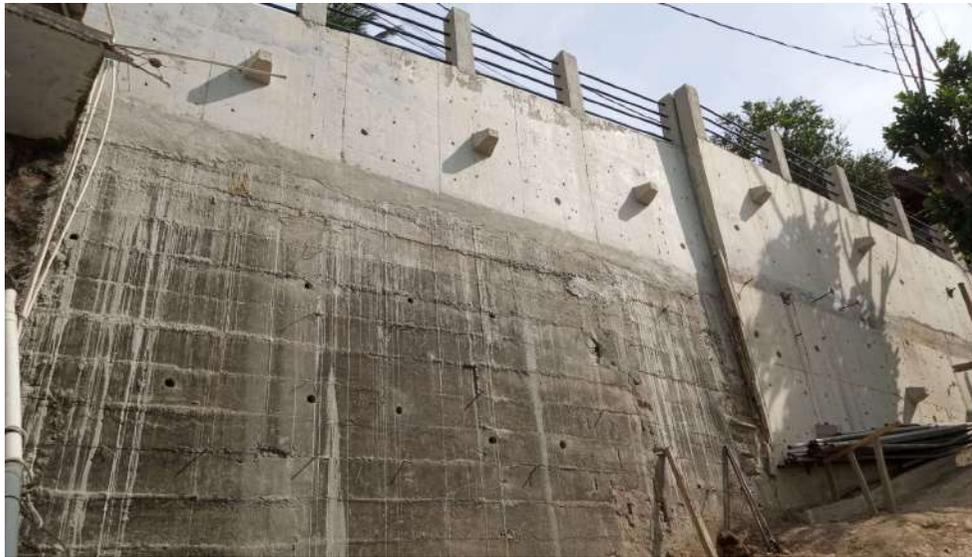
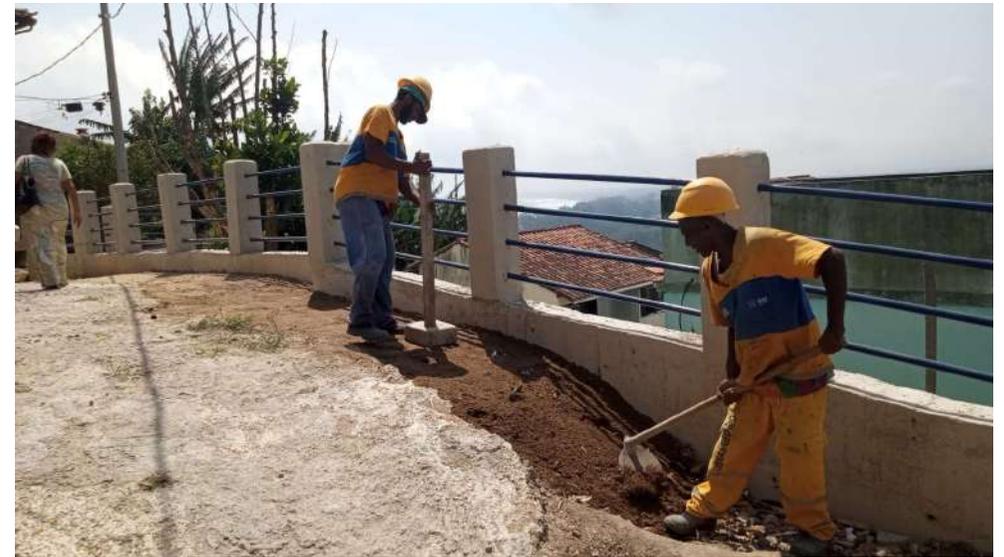
IUP 5.4 – RUA CLEBER DE SOUZA SIQUEIRA, Nº3 – RAMPA DOS CASQUEIROS - GUARATIBA

Cortina ancorada com guarda-corpo e recomposição de acesso

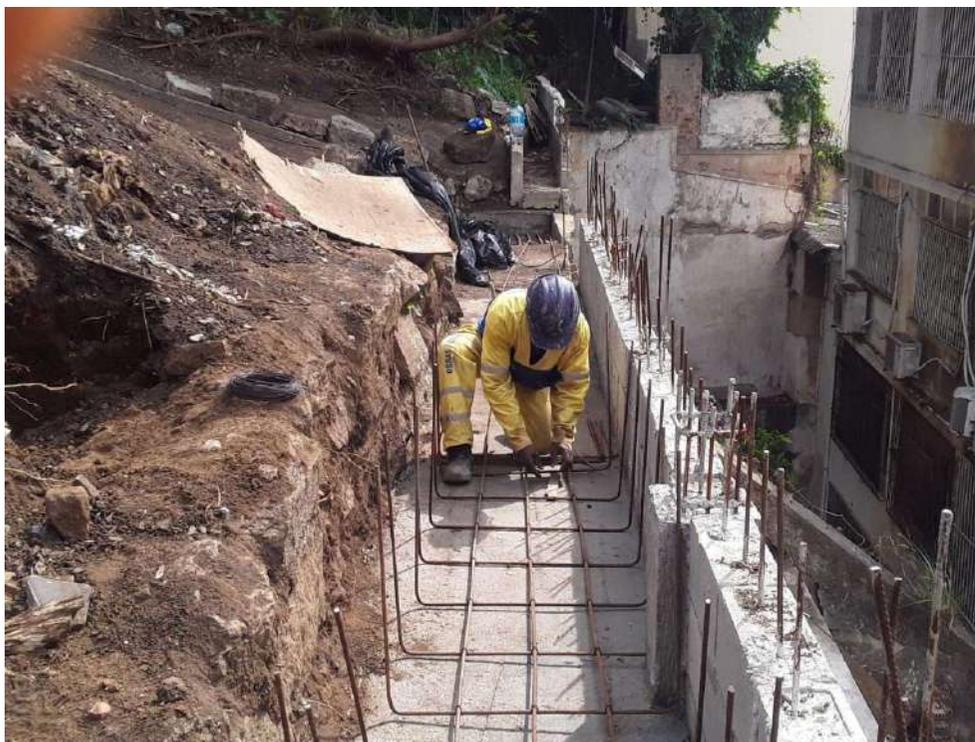
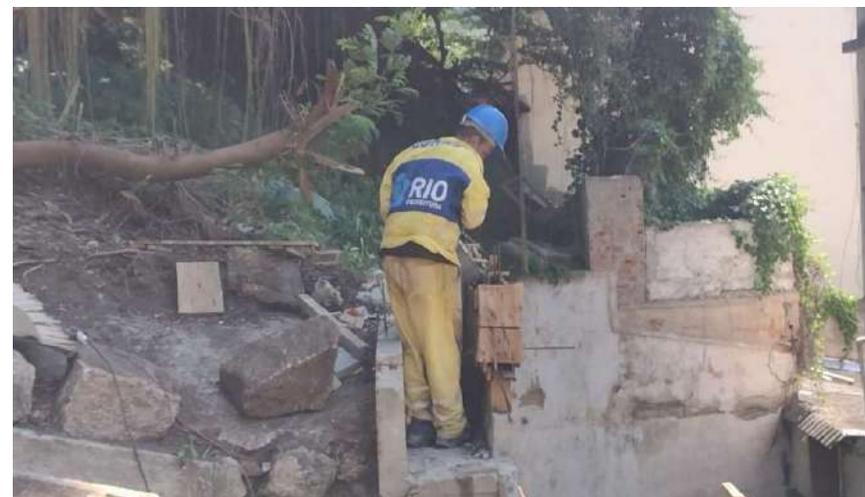
RUA OSCAR PIMENTEL E RUA VAL PARAÍSO – CHACRINHA – TIJUCA – AP 2.2

Recuperação de canaleta

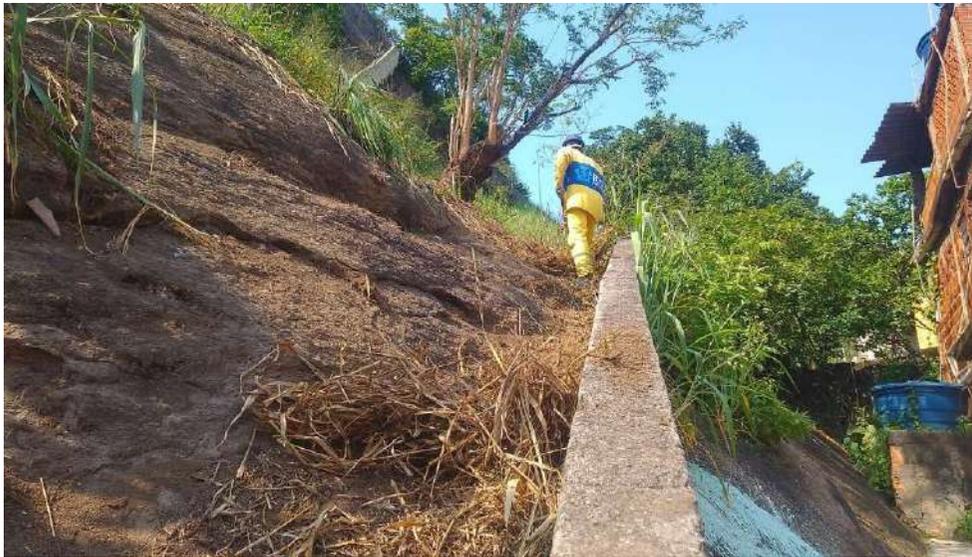
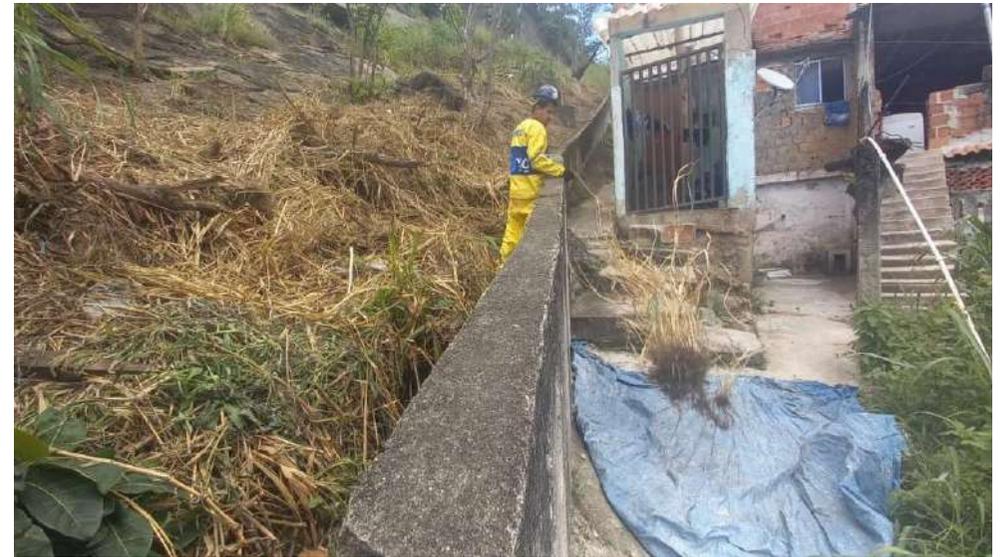
RUA LEOPOLDO, 937 – MORRO DO ANDARAÍ – AP 2.2

Serviço de limpeza de canaleta

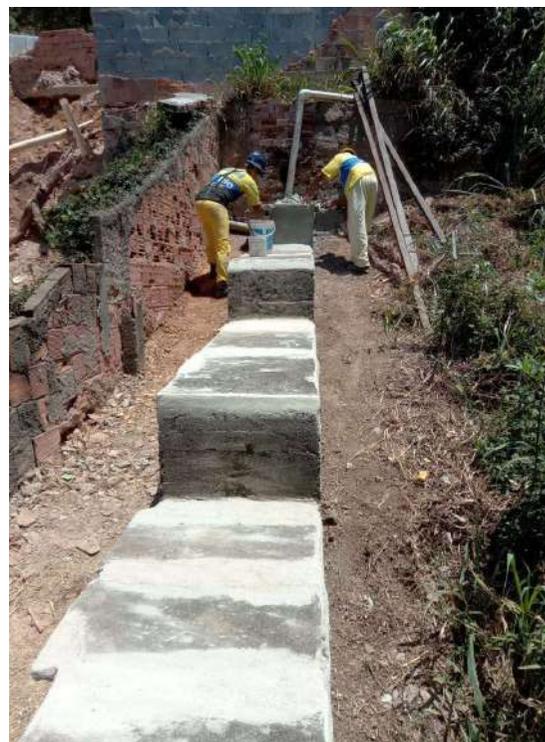
RUA CAPITÃO ALIATAR MARTINS – IRAJÁ – AP 3.3

Limpeza e recuperação de canaleta

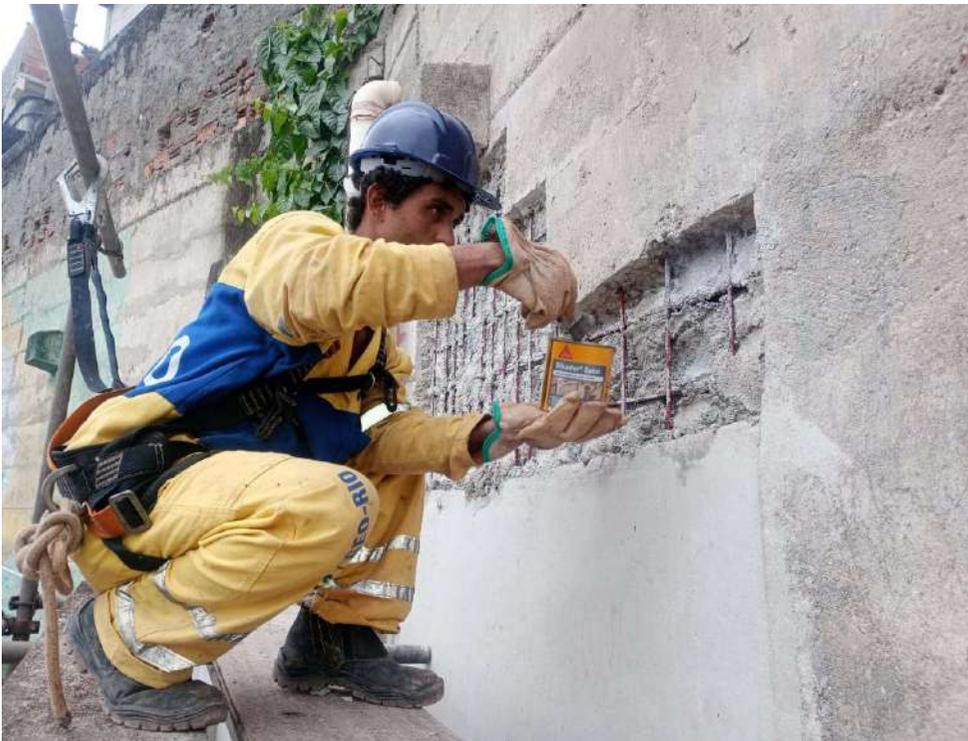
RUA HENRIQUE DE GÓES, 62 E 70 – HONÓRIO GURGEL – AP 3.3

Recuperação da cortina ancorada existente

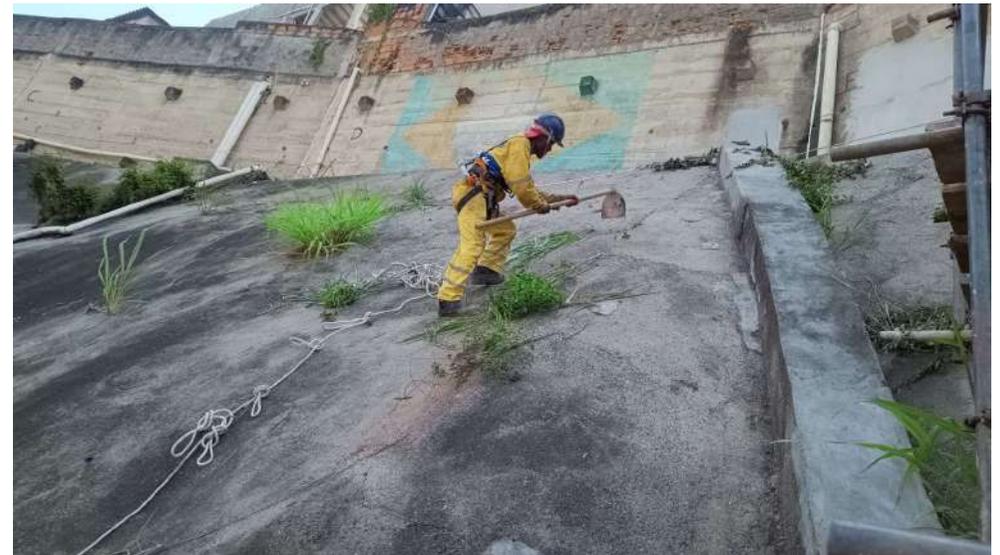
Serviço de limpeza para recuperação do projetado existente

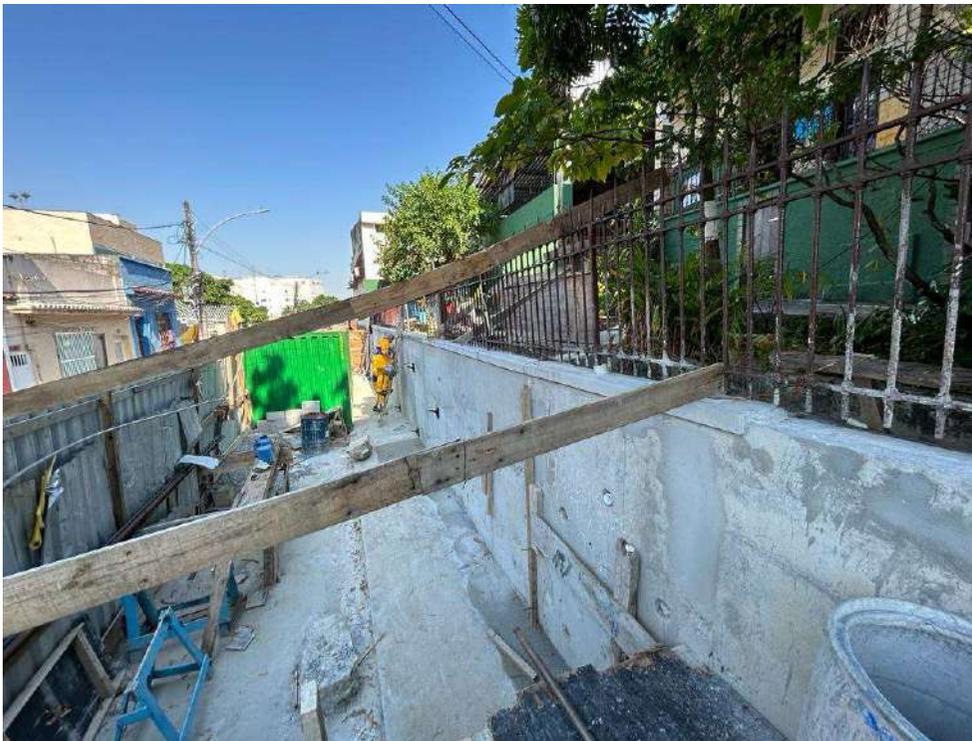
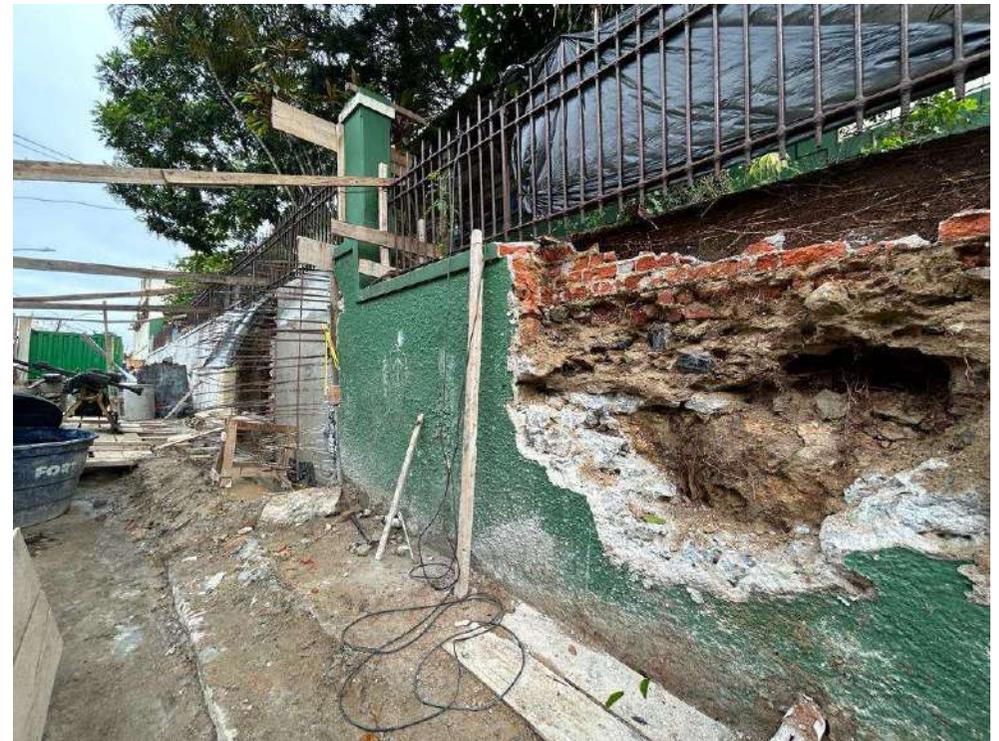
ESCOLA MUNICIPAL AZEVEDO JÚNIOR - CASCADURA

Execução da cortina ancorada e ao lado demolição parcial de muro existente

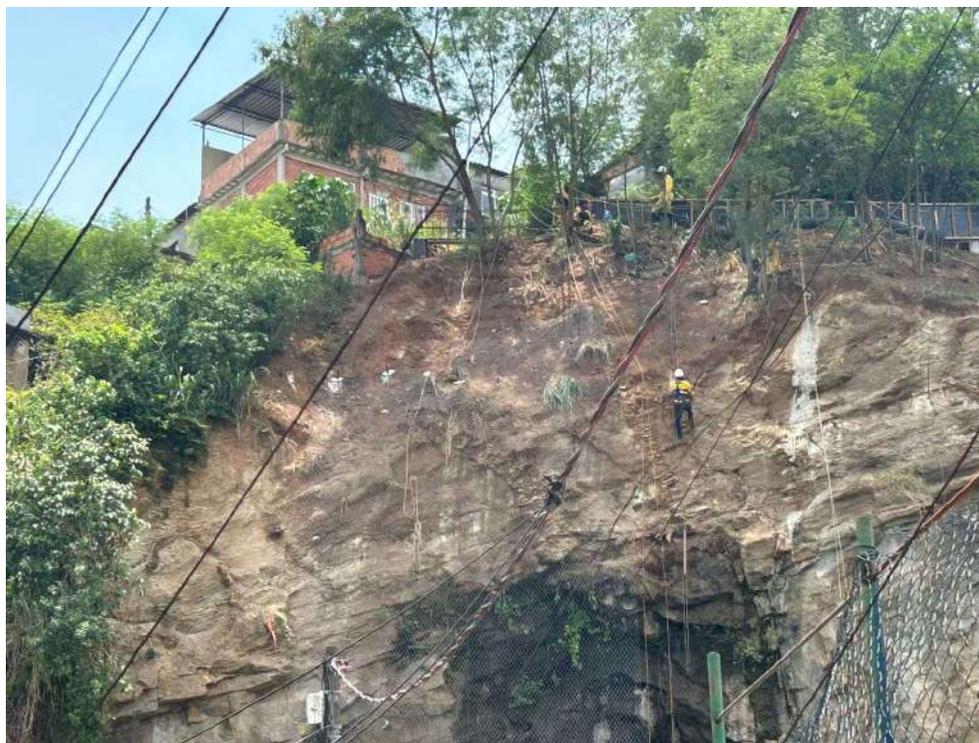
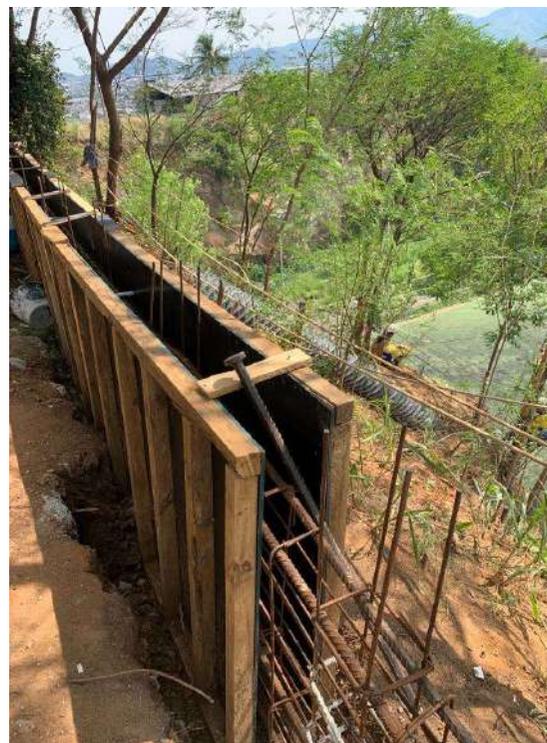
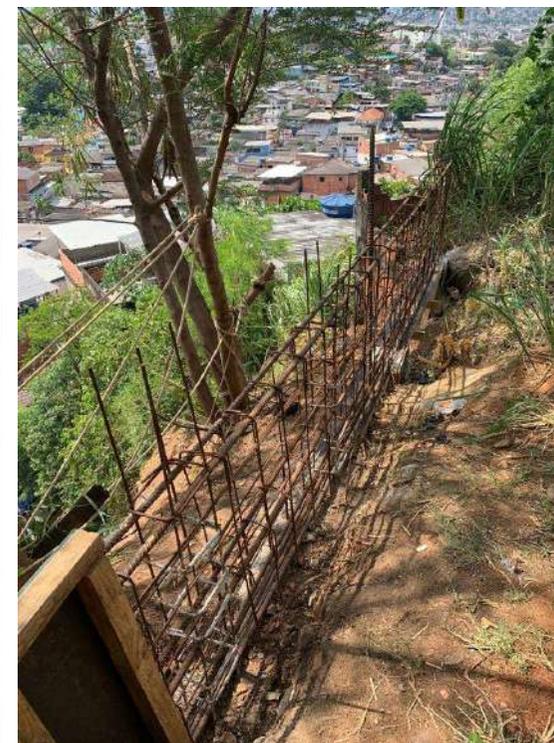
CRECHE JUREMA – COSTA BARROS

Instalação da tela de alta resistência e execução da mureta no topo do talude

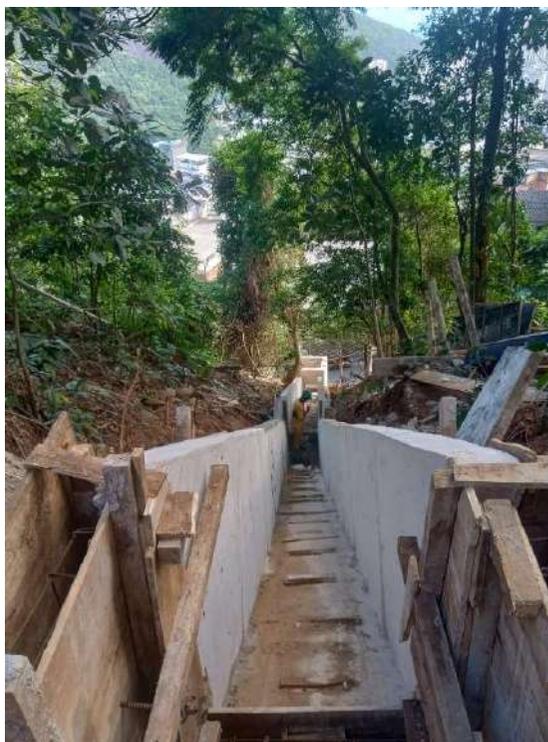
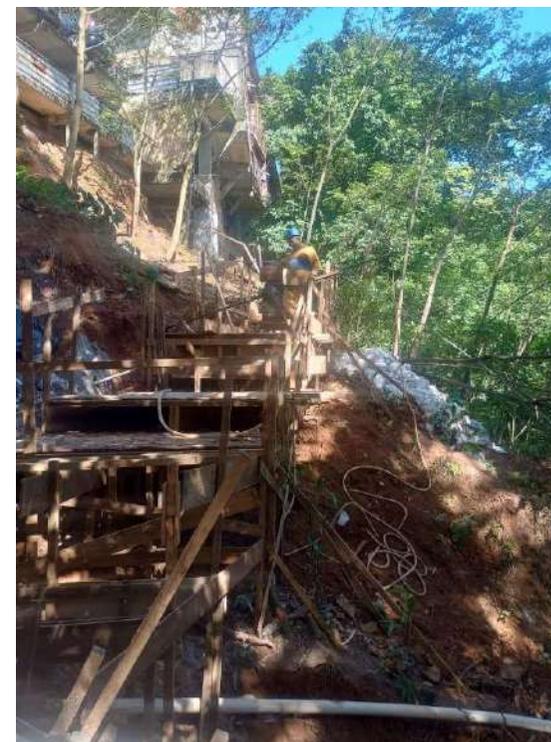
RUA DIONÉIA – PORTÃO VERMELHO - ROCINHA

Execução de canaleta de drenagem superficial ao longo do talude e perfuração dos tirantes da cortina ancorada

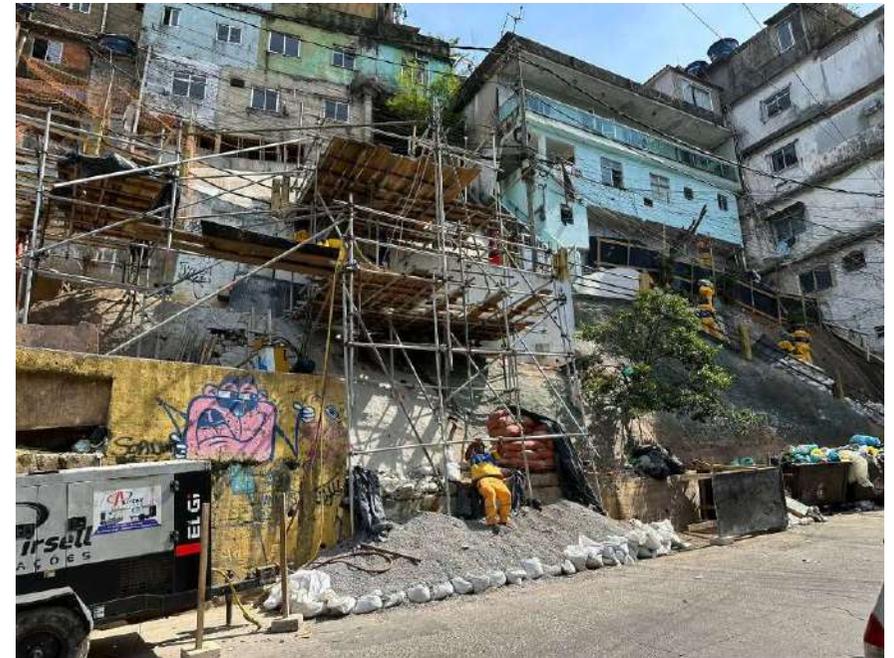
ESTRADA DA GÁVEA, Nº 237 - ROCINHA

Execução de concreto projetado e montagem do andaime para perfuração dos tirantes da cortina ancorada

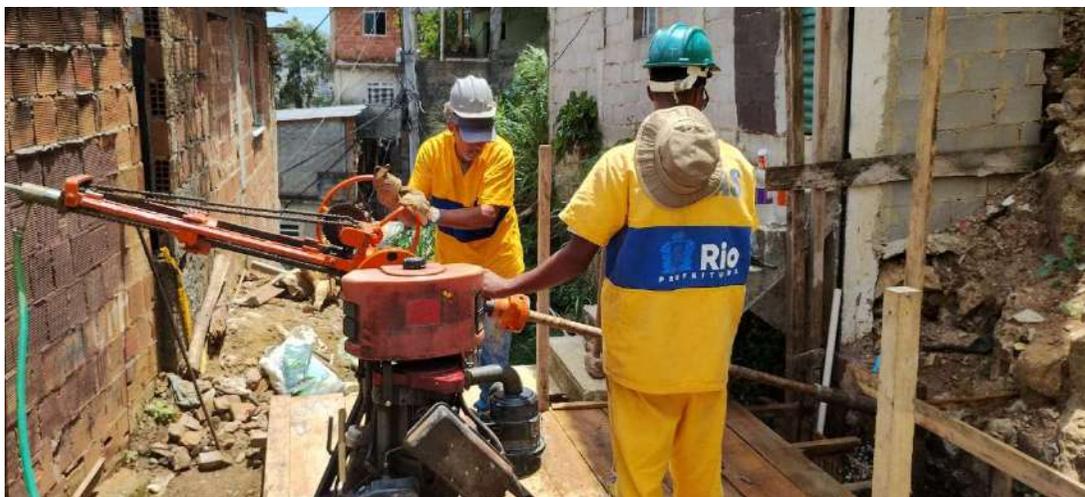
RUA CAMINHO DA GROTA, Nº 245 E 246 – MORRO DA FORMIGA

Perfuração e instalação dos tirantes da cortina ancorada

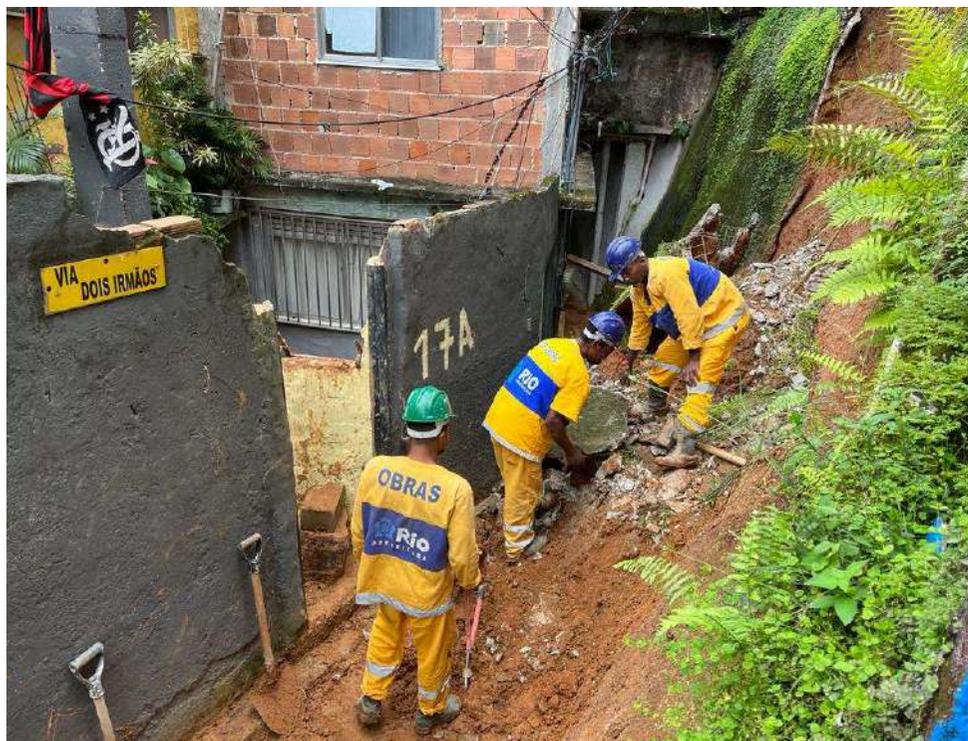
Serviço de limpeza e retirada de material

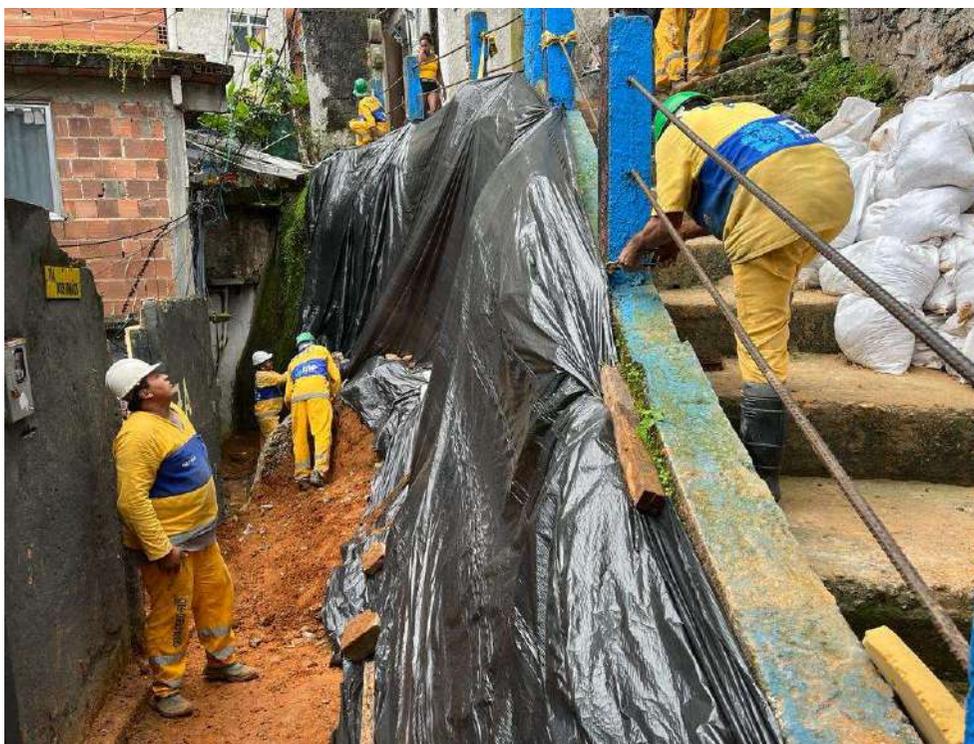
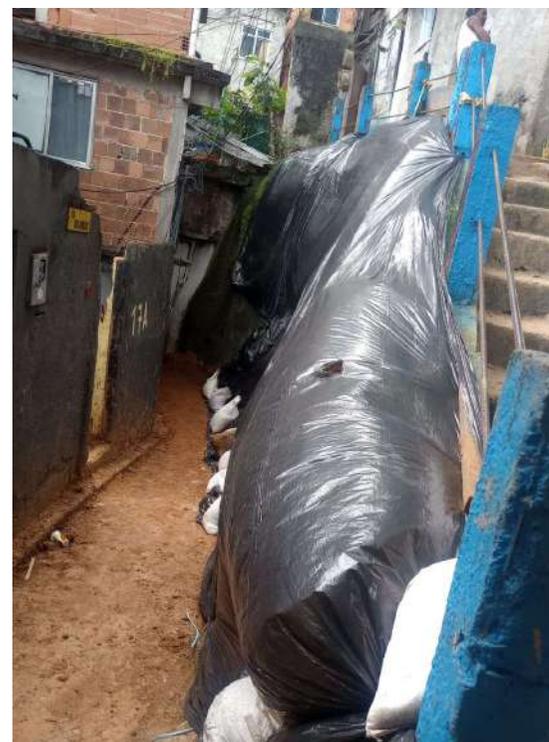
BECO VIA DOIS IRMÃOS – CHÁCARA DO CÉU

Colocação de lona para evitar o encharcamento do solo

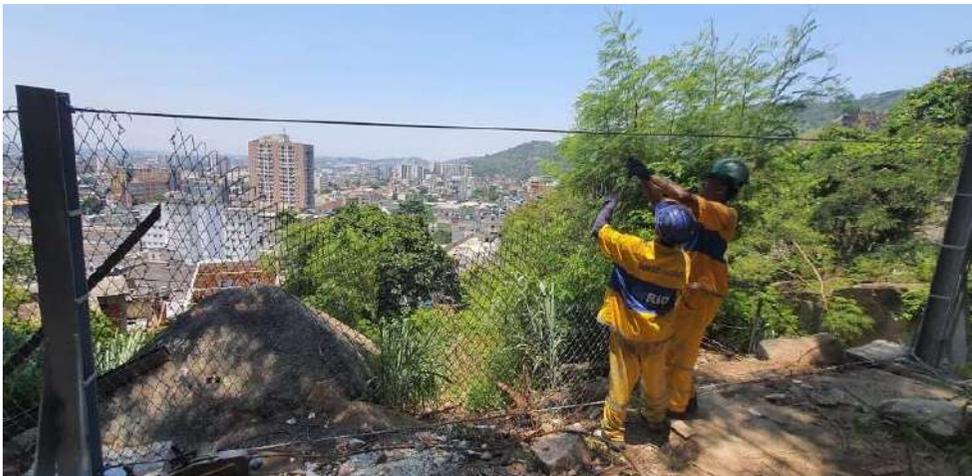
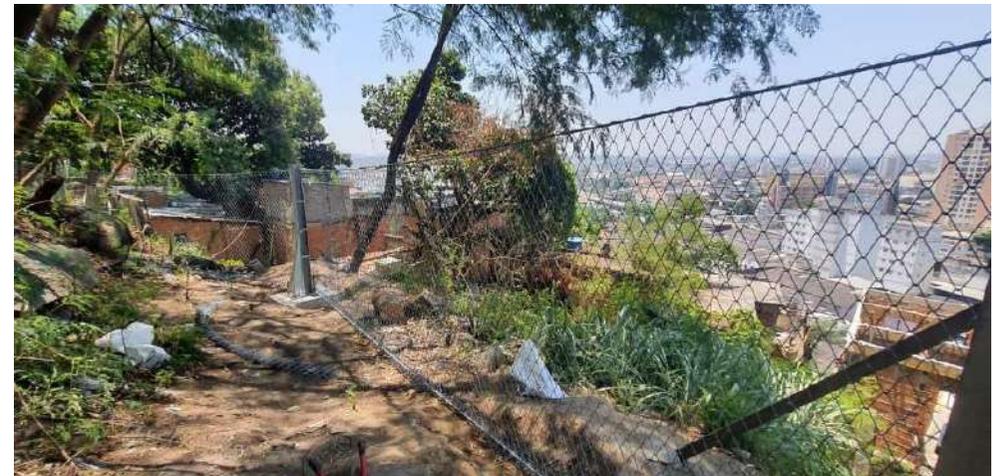
MORRO DO QUETO (MONTANTE) - SAMPAIO

Instalação da barreira de dinâmica

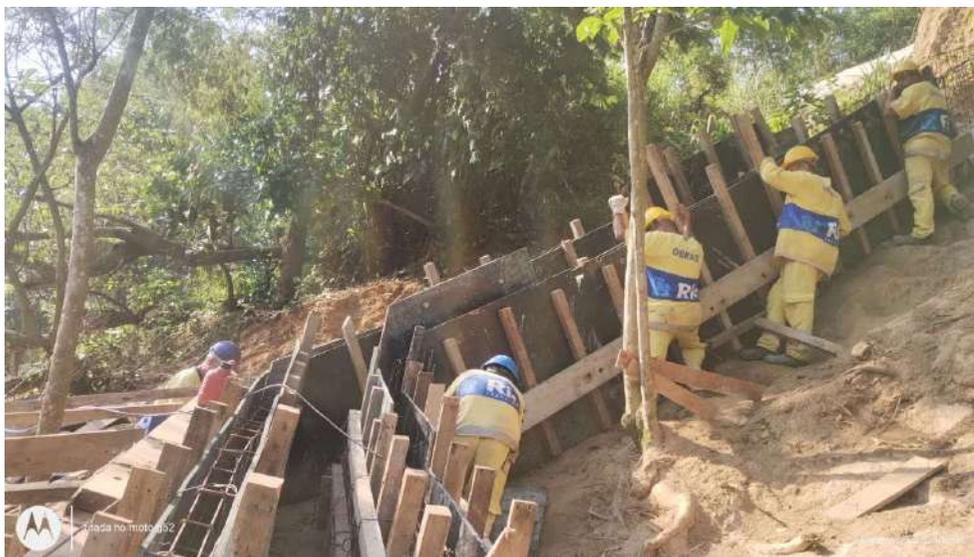
AUTO ESTRADA GRAJAÚ-JACAREPAGUÁ – ALTURA DO KM3

Execução do sistema de drenagem e vista do muro de impacto executado

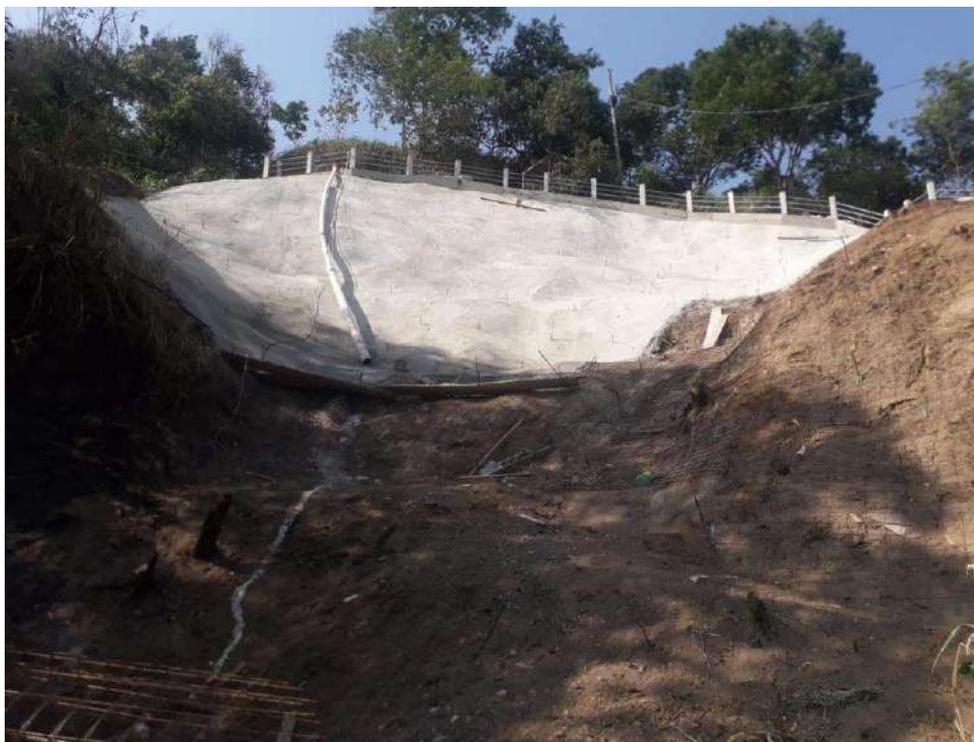
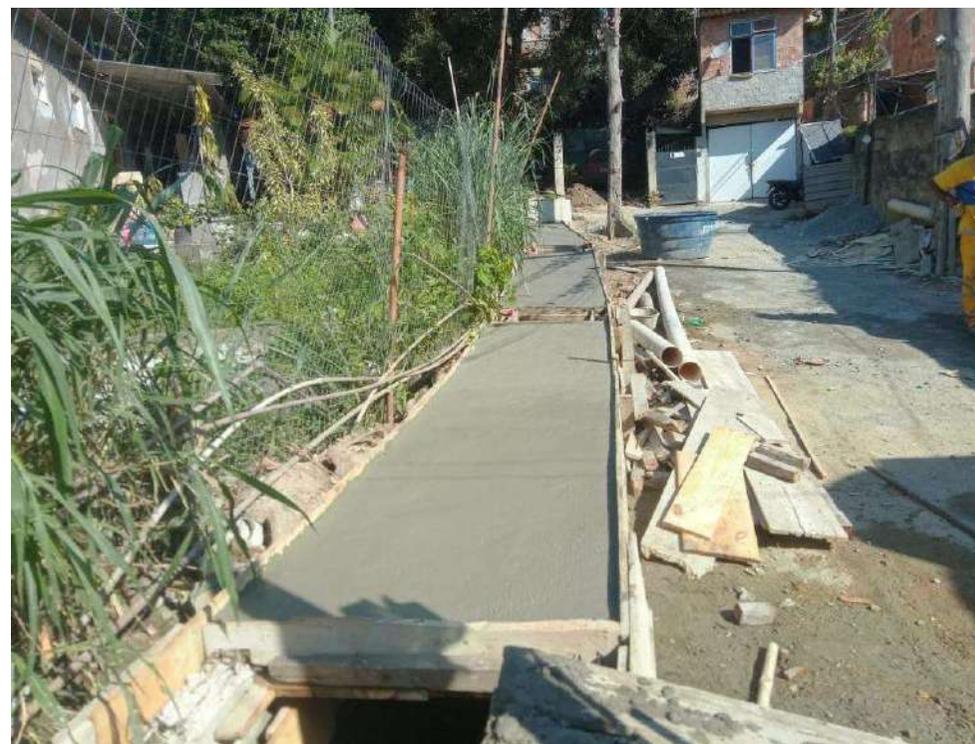
TRAVESSA ANTONINA – PRAÇA SECA

Execução de solo grampeado e sistema de drenagem

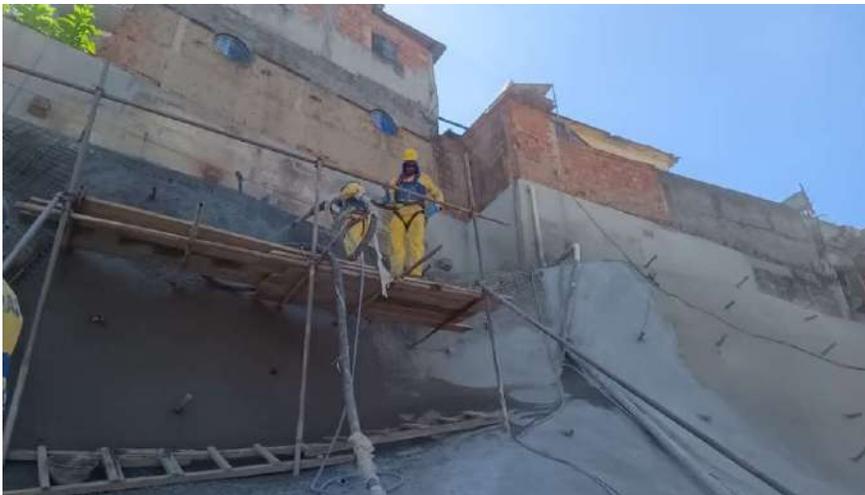
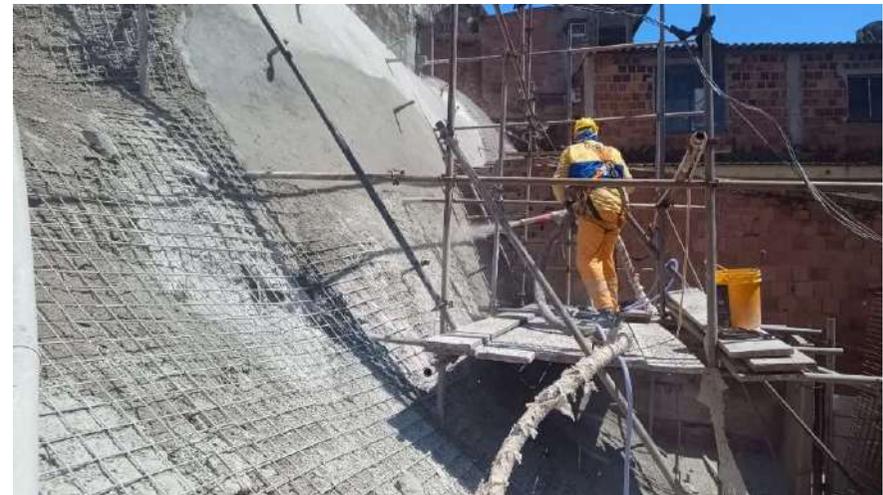
RUA HENRIQUE DE GÓES, 62 E 70 – HONÓRIO GURGEL

Execução de concreto projetado
