RELATÓRIO FOTOGRÁFICO DAS OBRAS - REF: NOV/2023

DIRETORIA DE OBRAS
COORDENADORIAS DE OBRAS E CONSERVAÇÃO
GERÊNCIAS DE OBRAS E CONSERVAÇÃO

APRESENTAÇÃO FOTOGRÁFICA

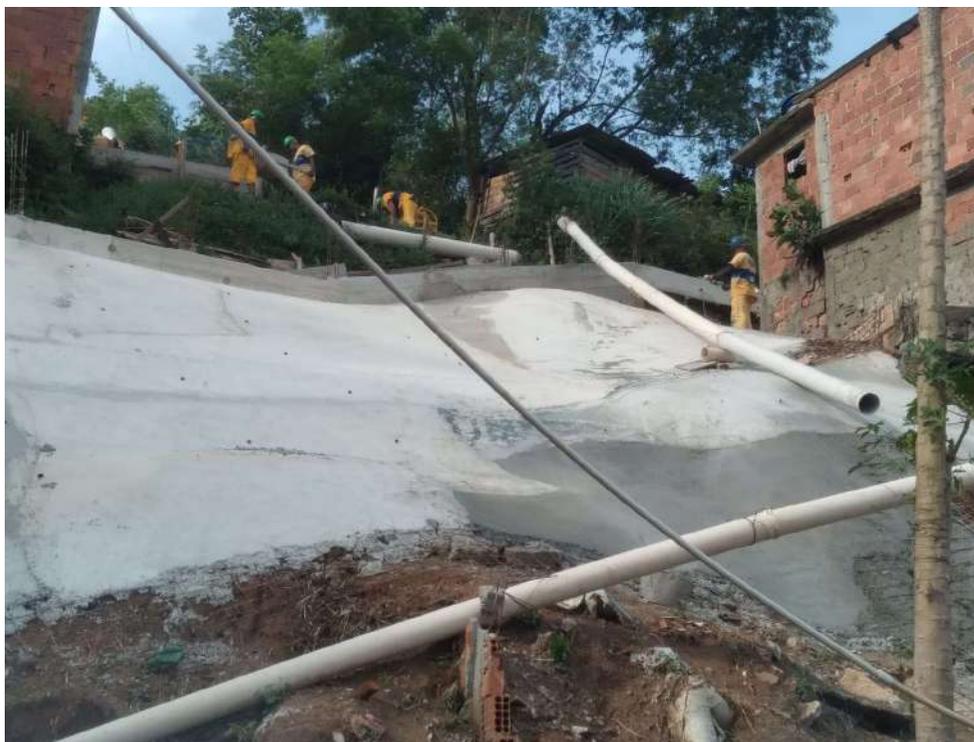
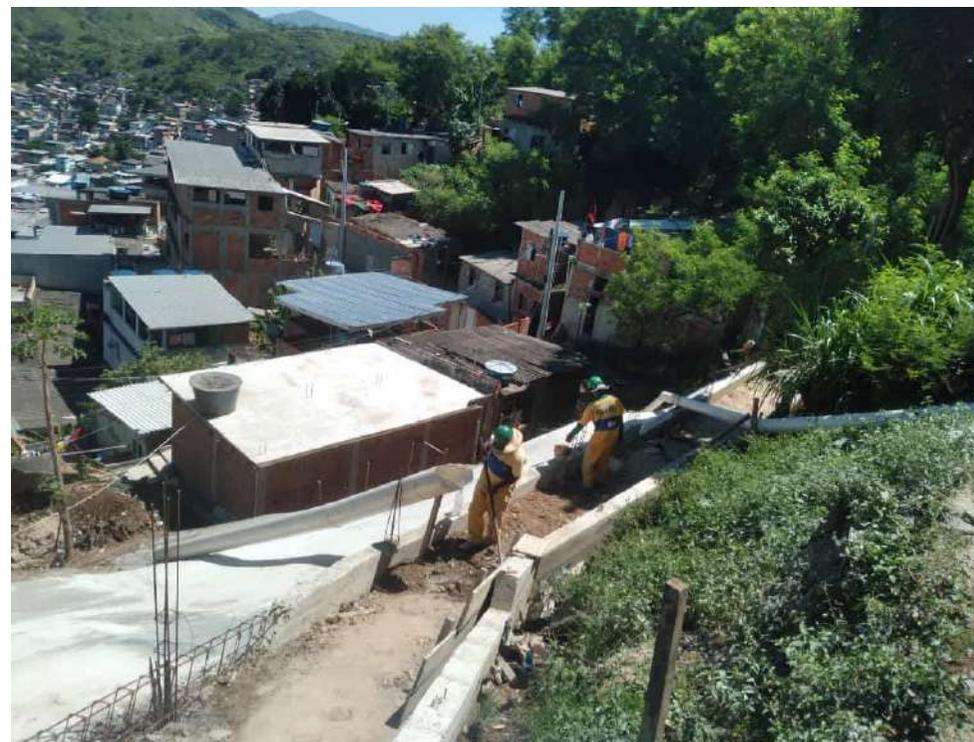
COMUNIDADE DO MORRO DO CARACOL - PENHA

Execução de concreto projetado e recomposição de acesso

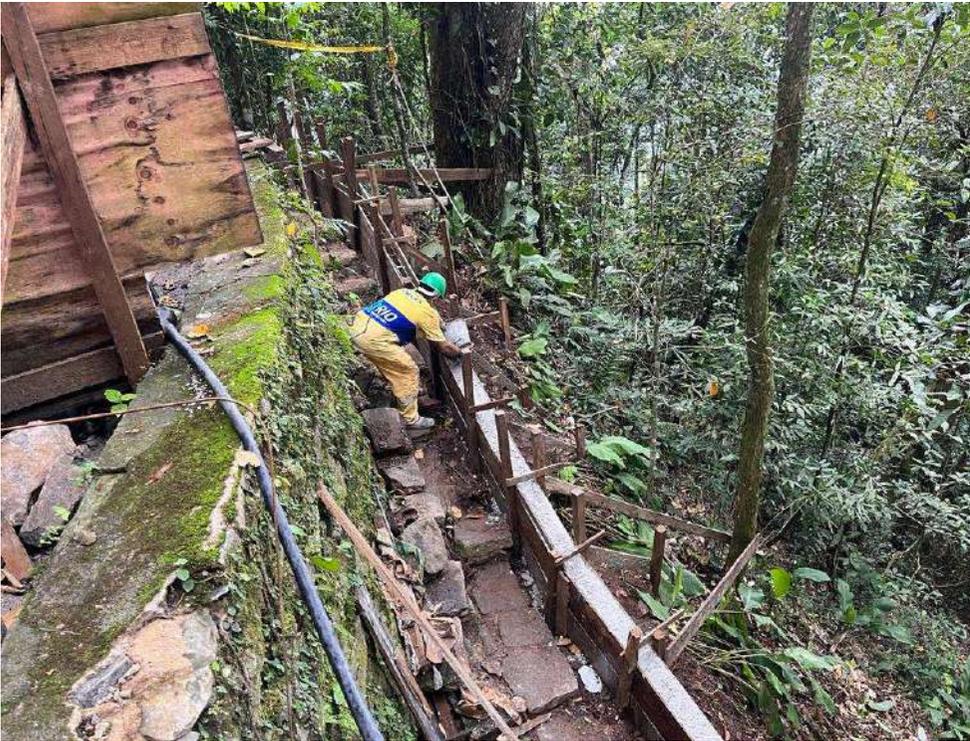
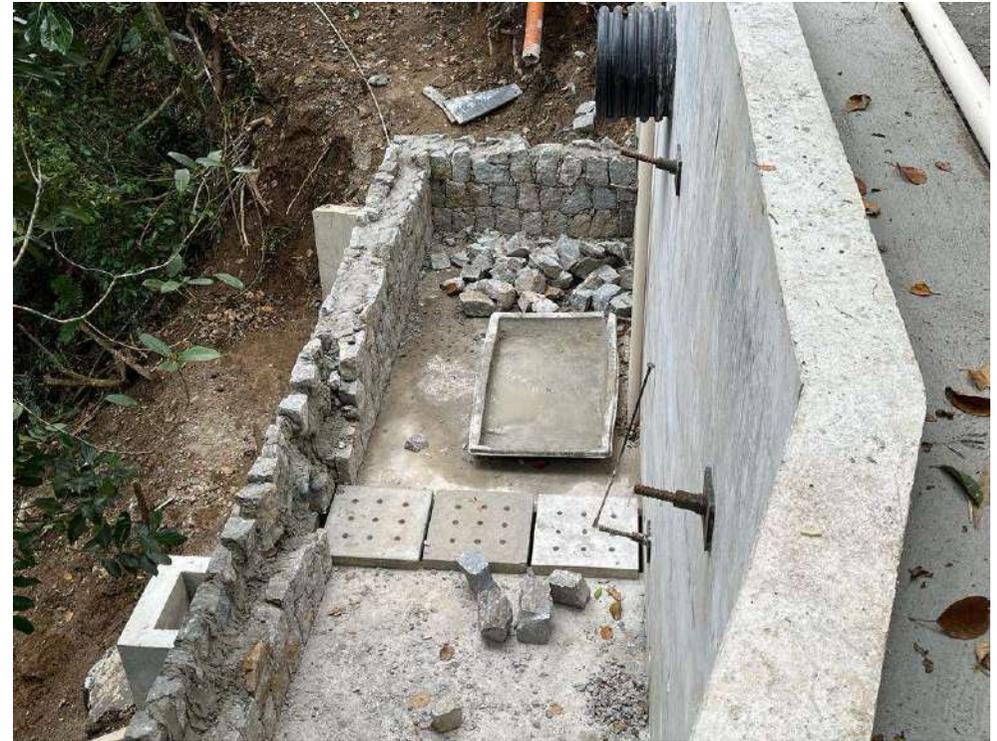
ESTRADA DO REDENTOR, S/Nº - ALTO DA BOA VISTA

Execução de viga e recomposição do muro de pedra

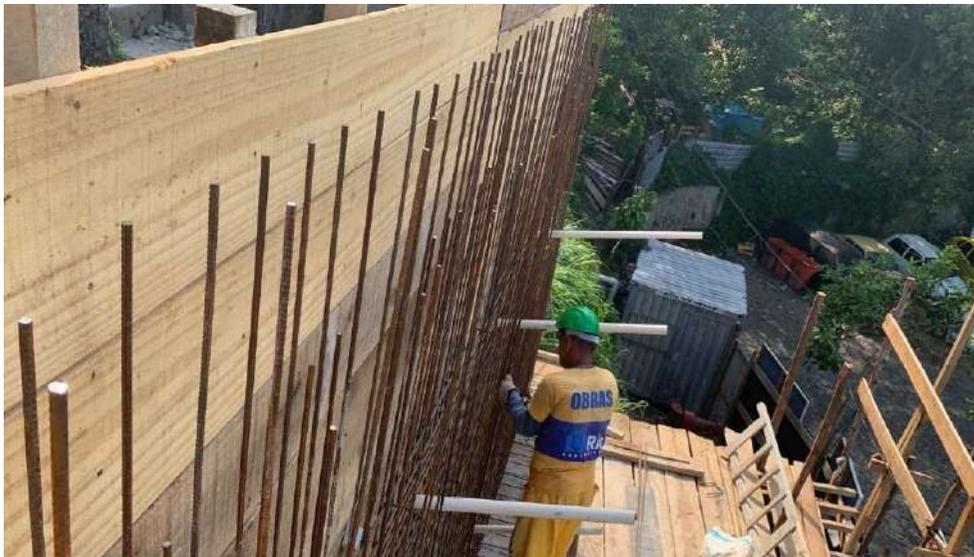
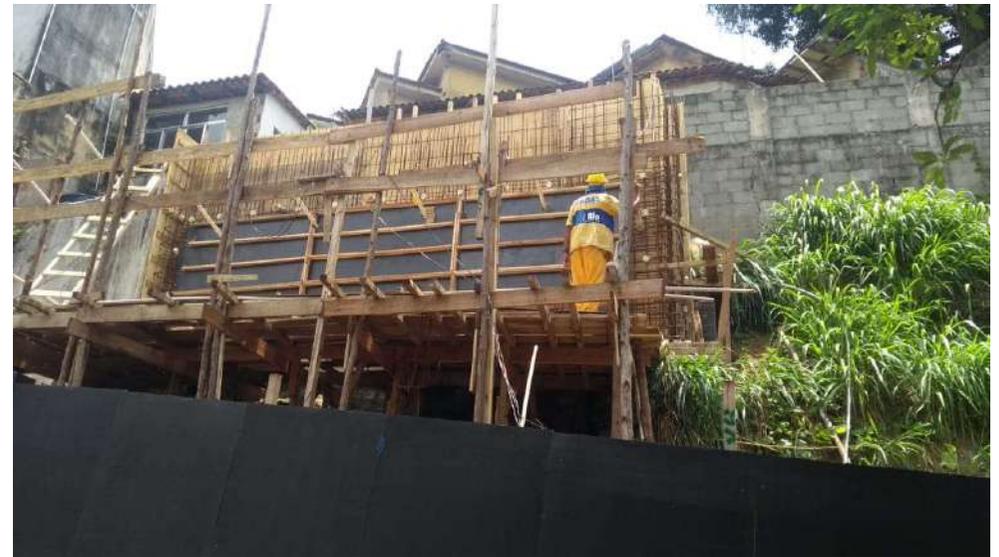
RUA CÂNDIDO DE OLIVEIRA, 86 – RIO COMPRIDO

Montagem de forma e armação da cortina ancorada

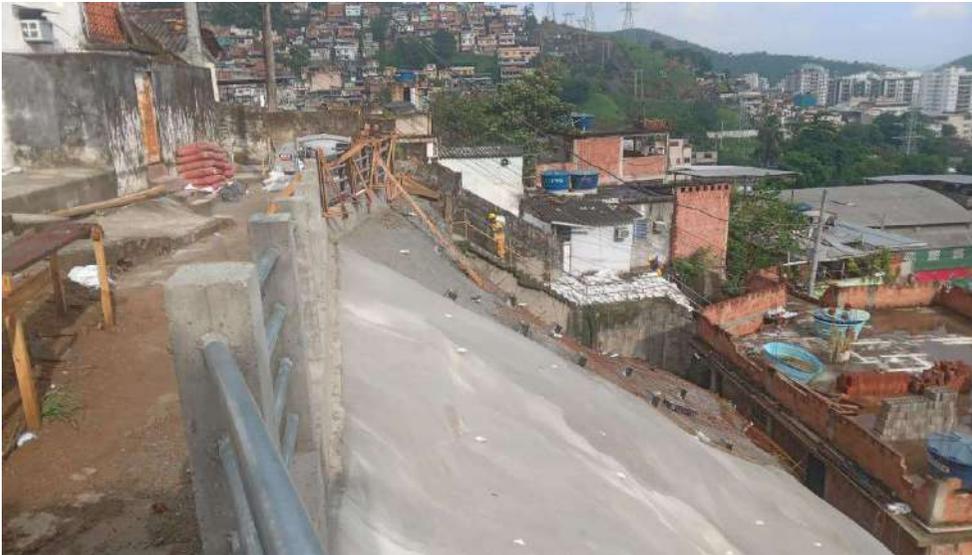
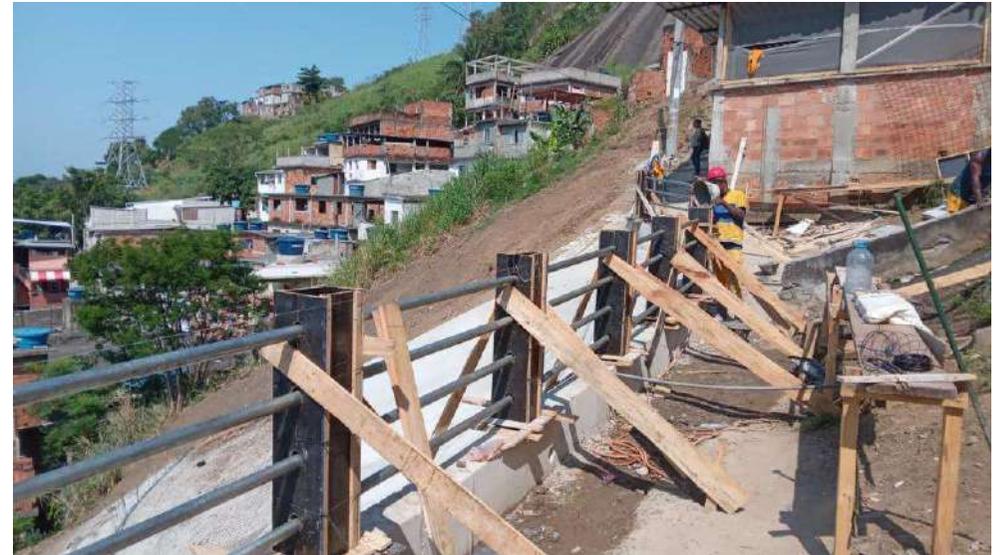
RUA LEOPOLDO, 959 – MORRO DO ANDARAÍ

Execução de solo grampeado revestido em concreto projetado e guarda-corpo

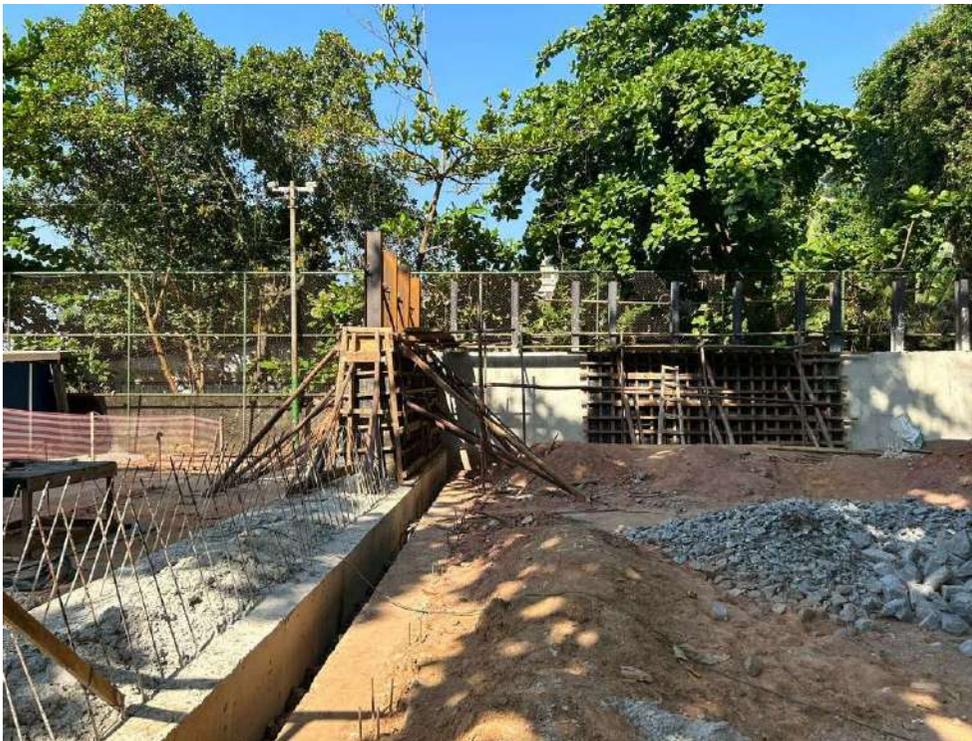
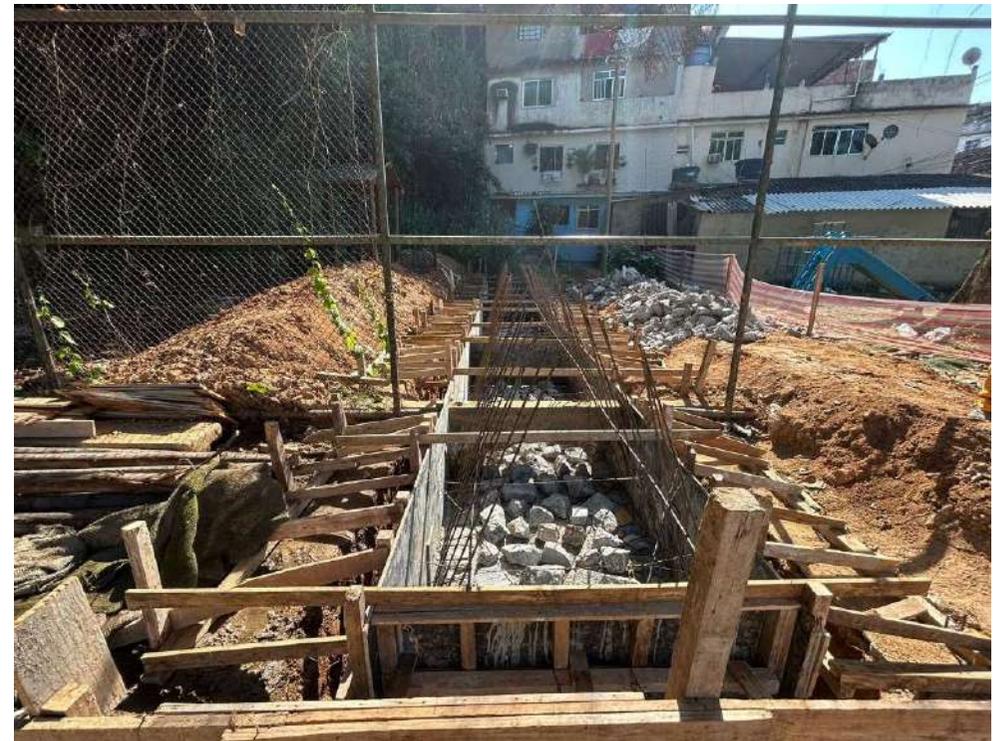
RUA MENINO JESUS DE PRAGA, 14 - TAUÁ – ILHA DO GOVERNADOR

Muro de impacto em andamento

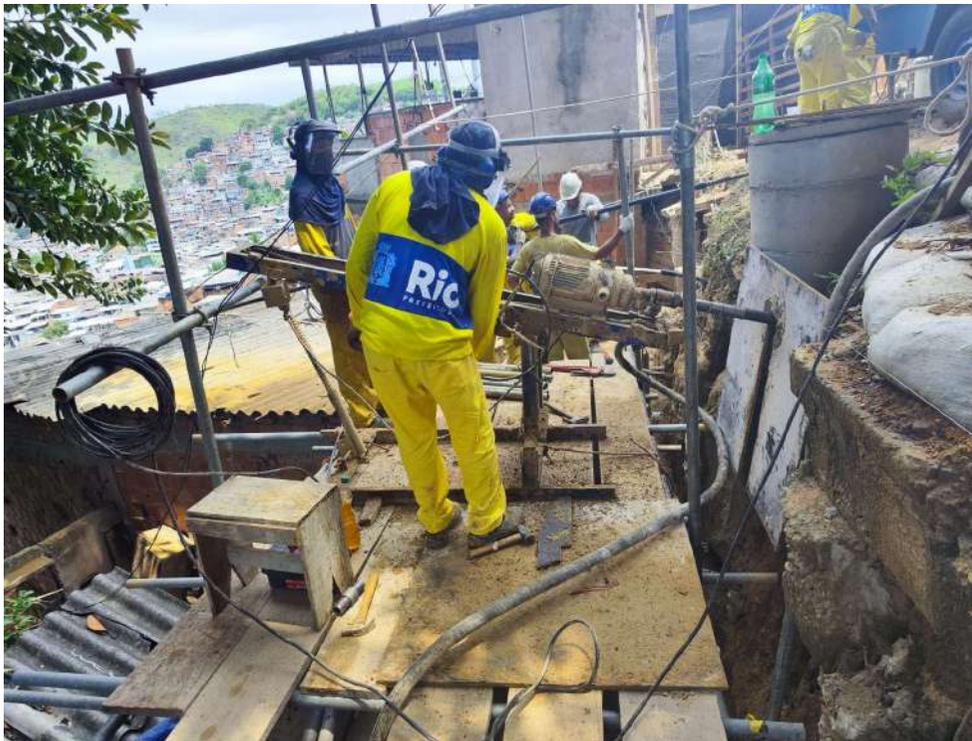
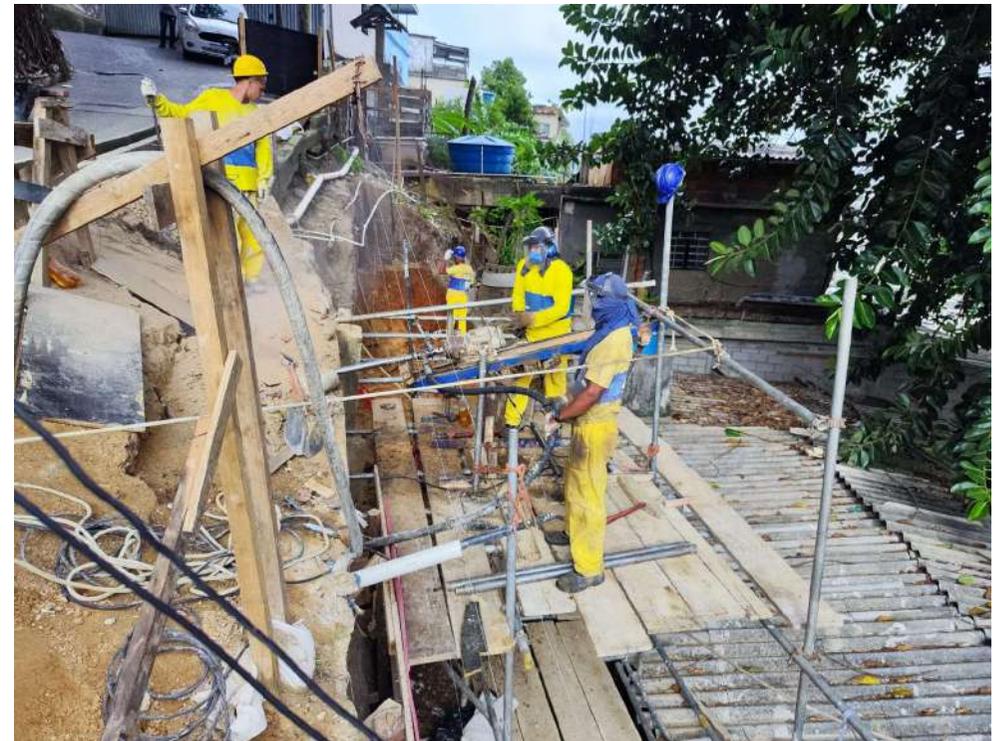
RUA DO SOSSEGO – MORRO DO CARACOL - PENHA

Perfuração dos tirantes da cortina ancorada

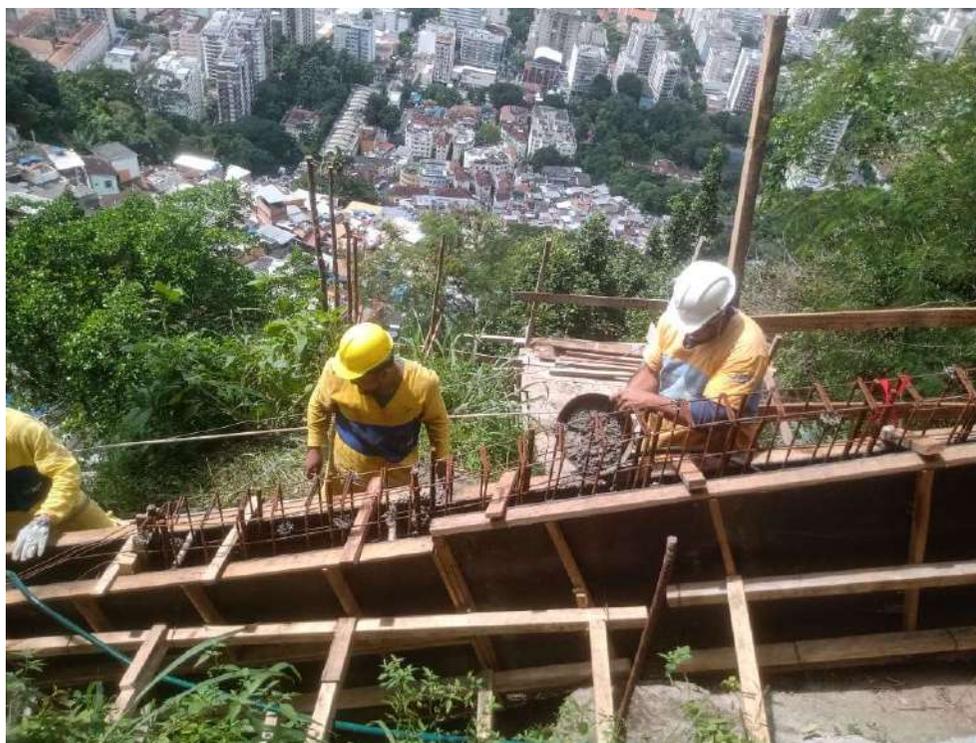
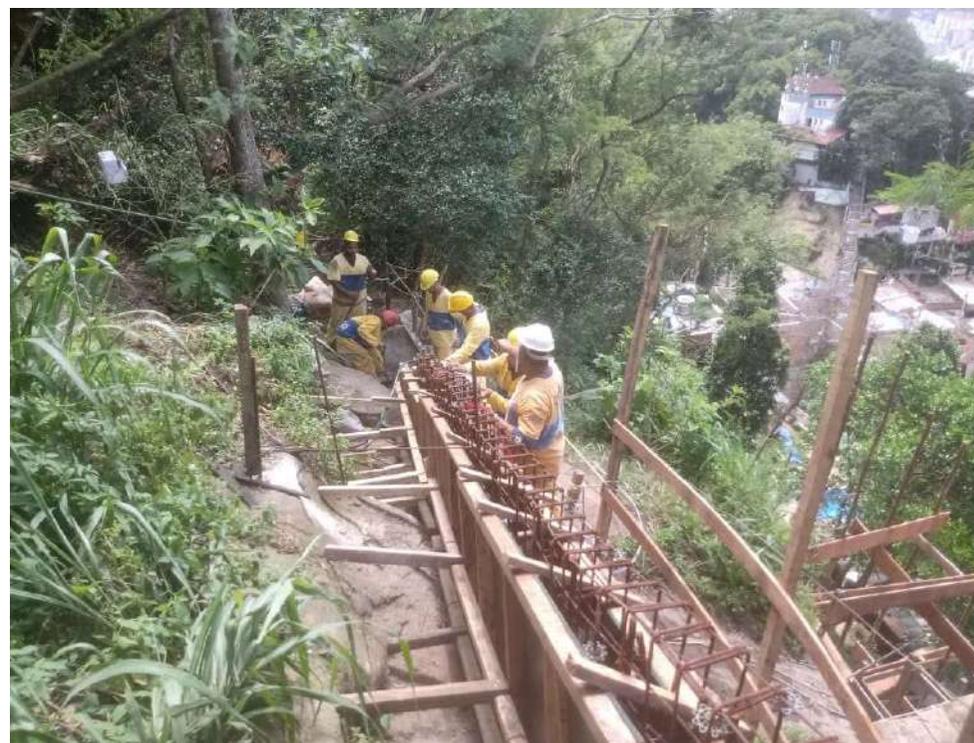
RUA JOSÉ RUFINO – COMUNIDADE SANTA MARTA

Concretagem da viga chumbada

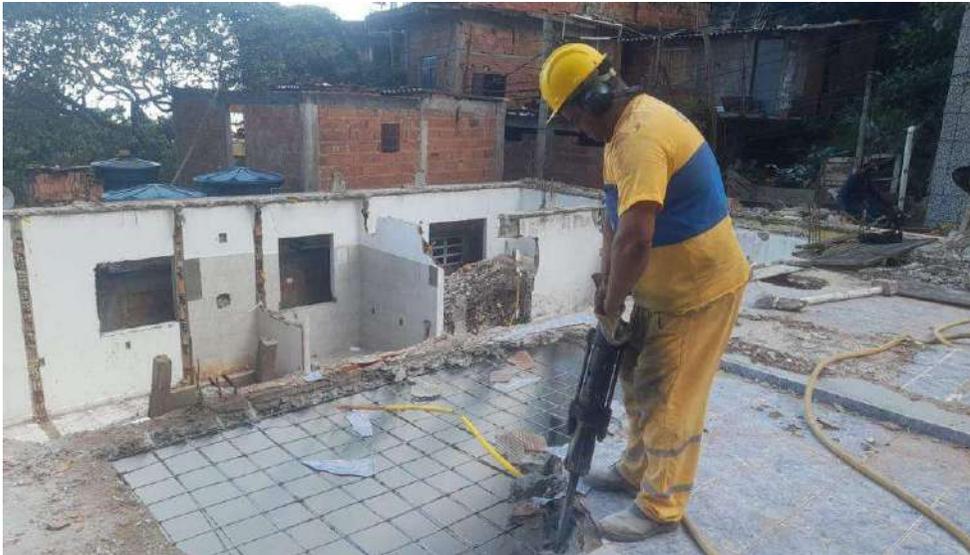
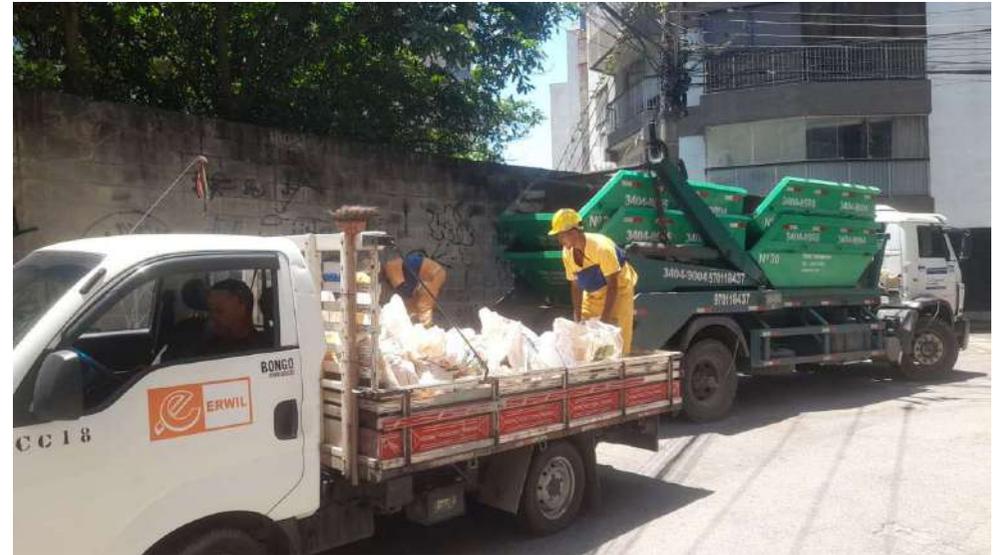
RUA MAJOR TOJA MARTINEZ FILHO - VIDIGAL

Demolição de casas próximas ao maciço rochoso e retirada de entulho em caçamba

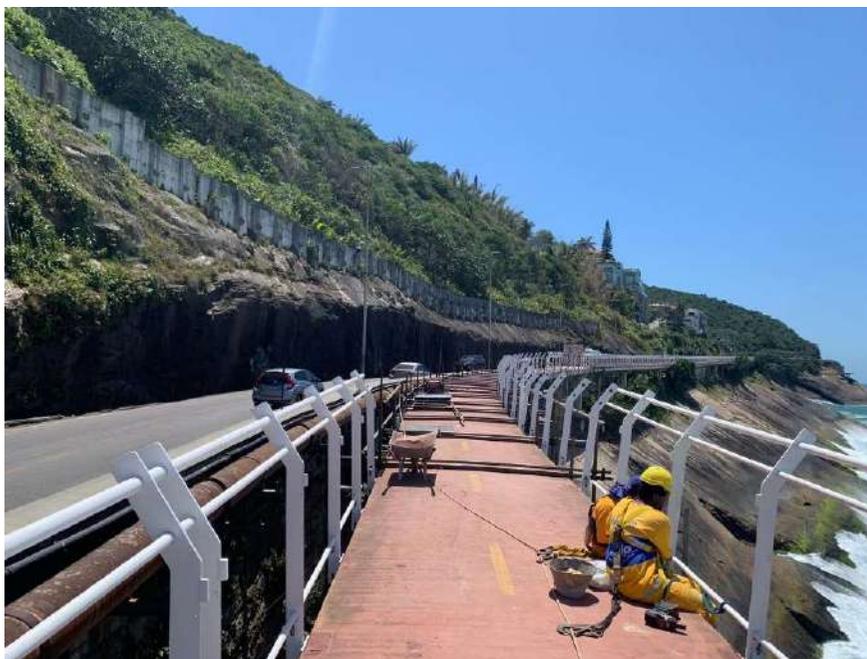
RECOMPOSIÇÃO DA CICLOVIA TIM MAIA – SÃO CONRADO

Montagem do guarda-corpo, instalação do cabo de aço e da tela de proteção

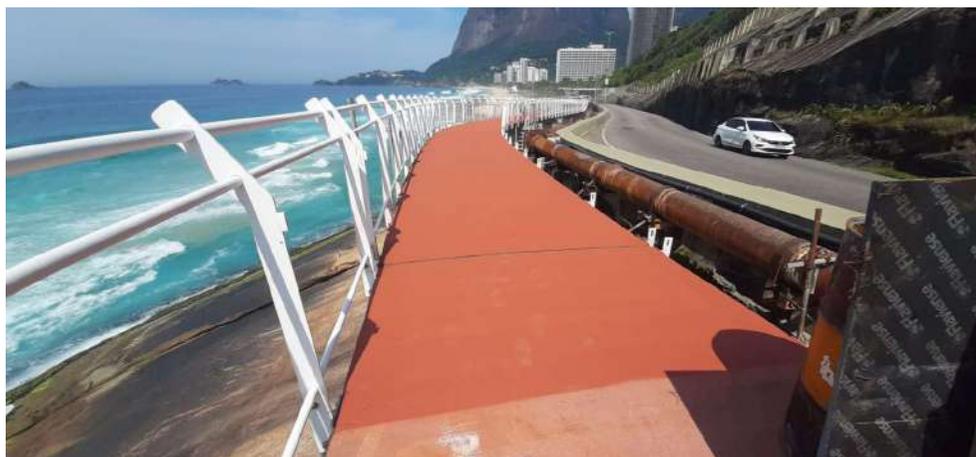
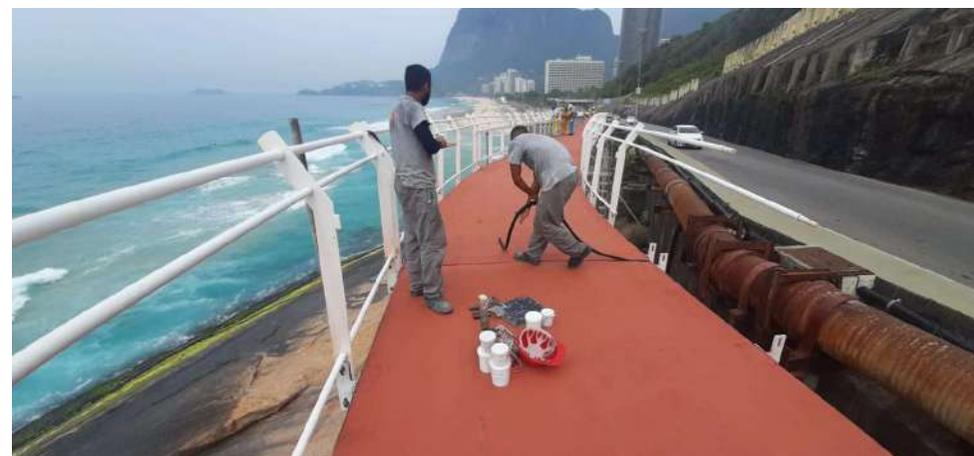
RECOMPOSIÇÃO DA CICLOVIA TIM MAIA – SÃO CONRADO

Pintura do vão e aplicação da junta de dilatação

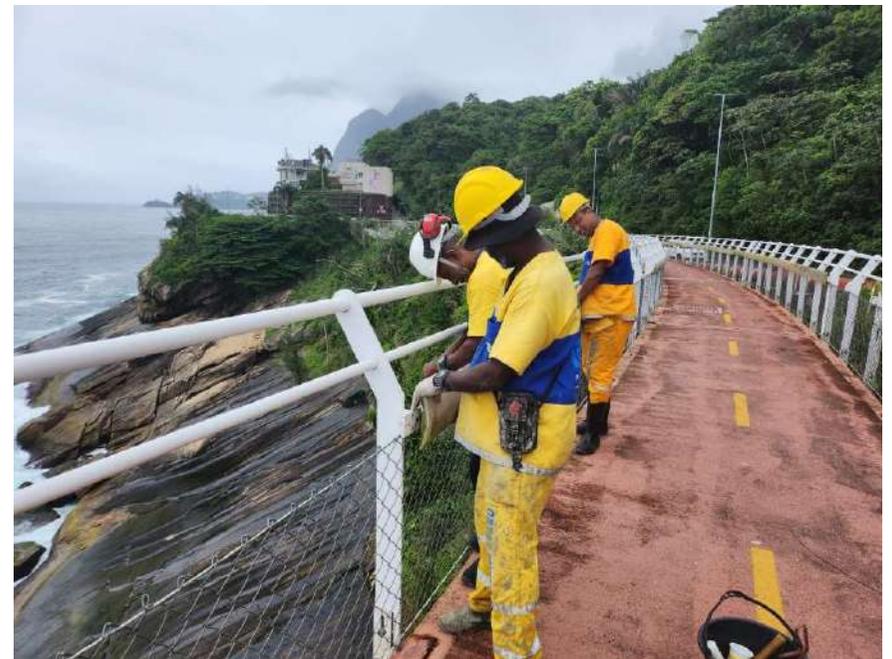
MANUTENÇÃO ESTRUTURAL DA CICLOVIA TIM MAIA – SÃO CONRADO

Obra de manutenção em andamento
