**RELATÓRIO FOTOGRÁFICO DAS OBRAS - REF: OUT/2023**

**DIRETORIA DE OBRAS**  
**COORDENADORIAS DE OBRAS E CONSERVAÇÃO**  
**GERÊNCIAS DE OBRAS E CONSERVAÇÃO**

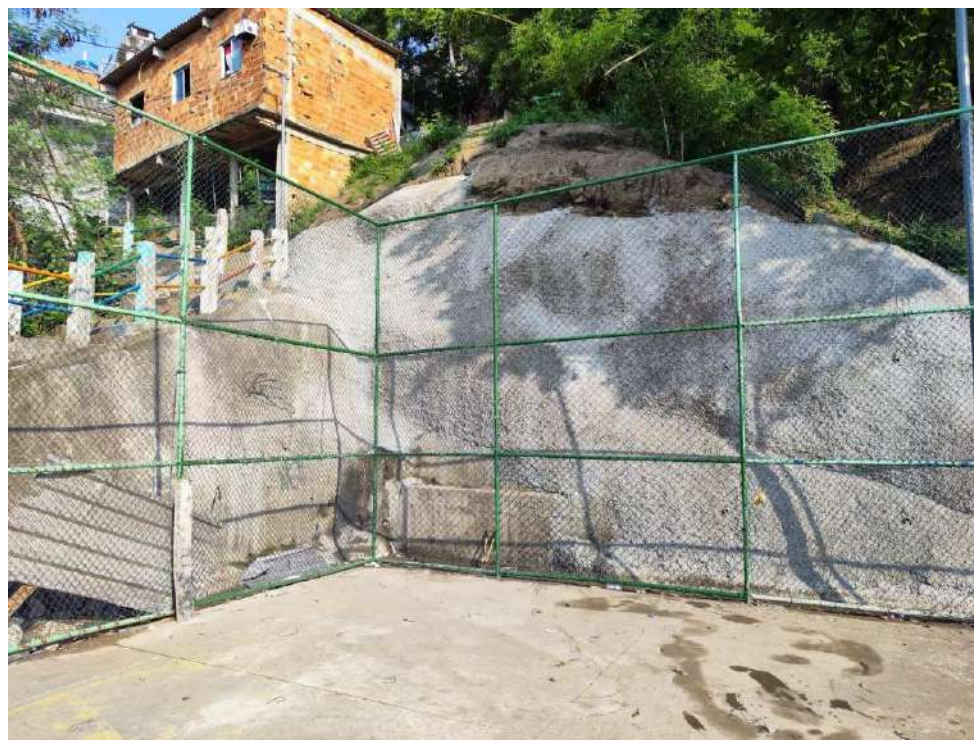
## IUP 2.2 – FAVELINHA DO ANDARAÍ, NO FINAL DA RUA ERNESTO DE SOUZA

Obra concluída

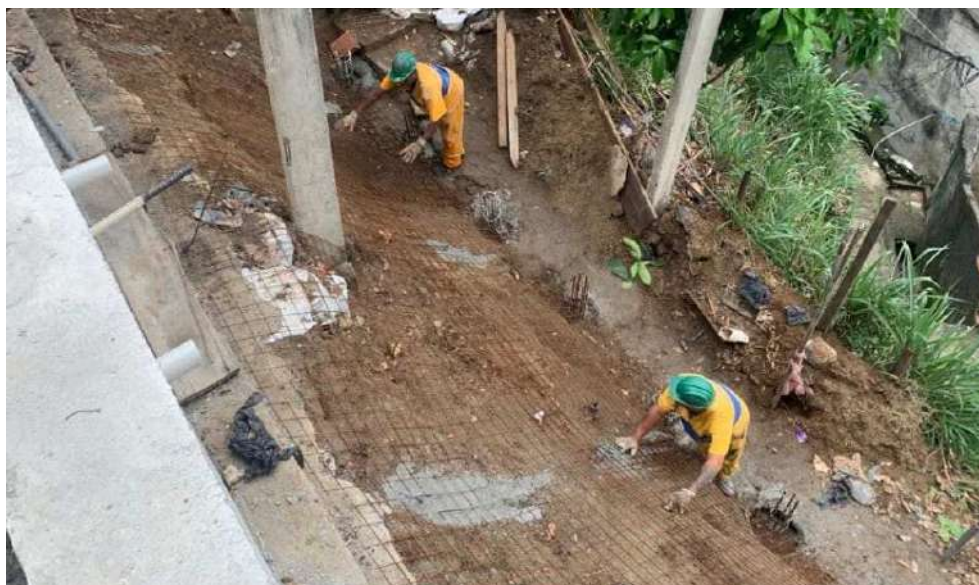
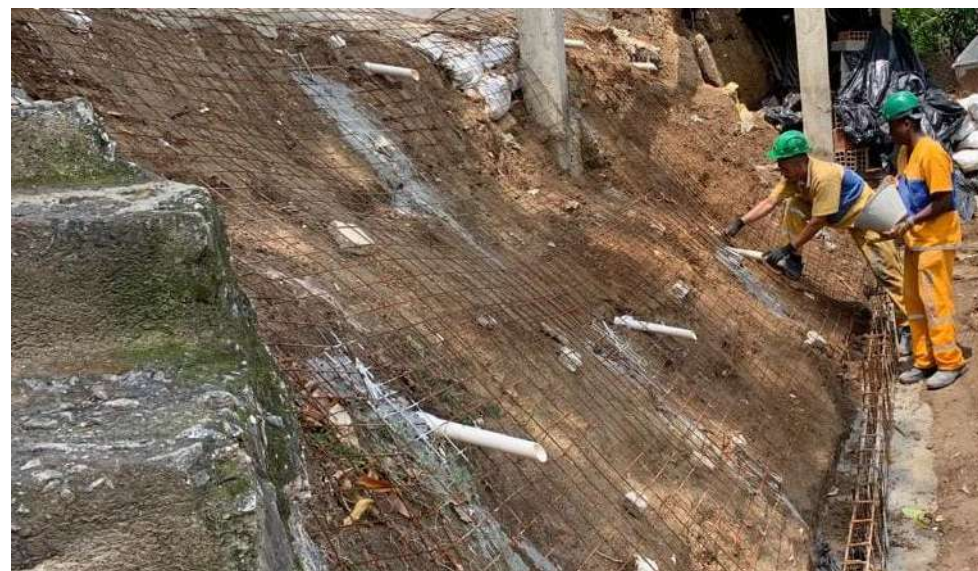
## IUP 3.2 – RUA MARANHÃO, 1117 - MÉIER

Execução de concreto projetado

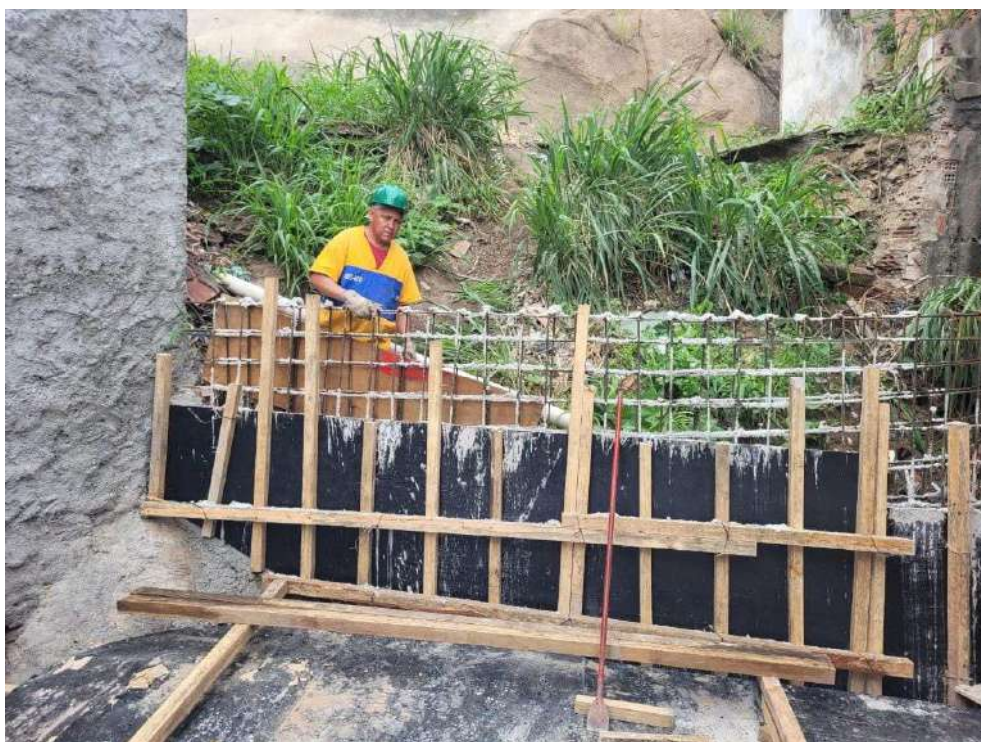
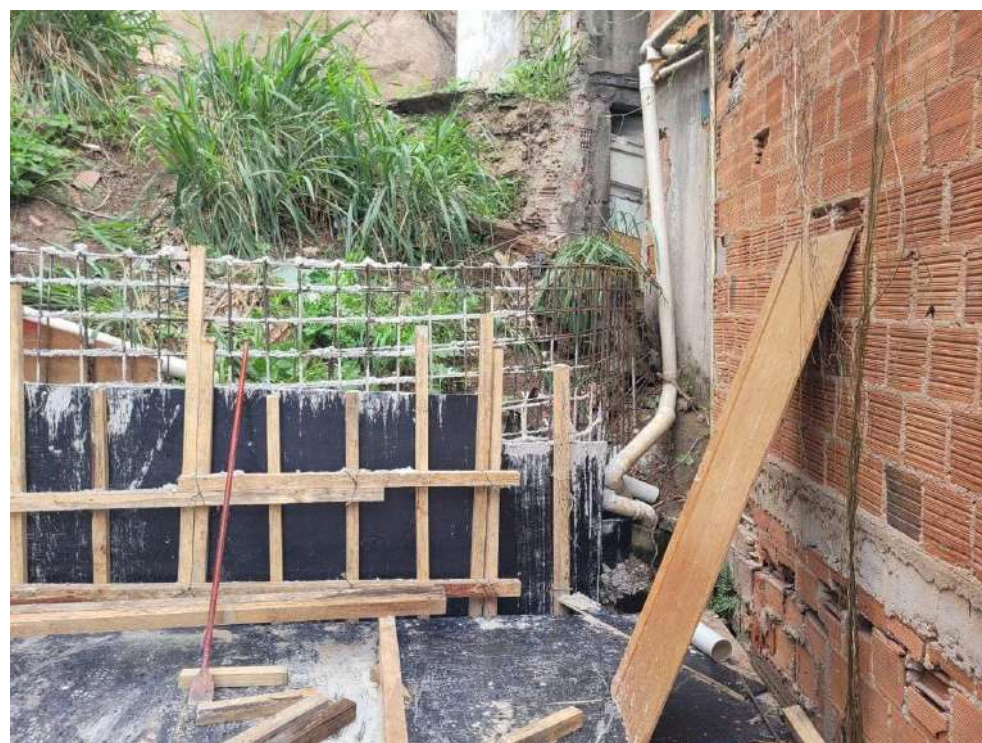
## IUP 3.4 – RUA ANTÔNIO RÊGO (PEDRA DO SAPO) – COMP. DO ALEMÃO

Execução do muro chumbado

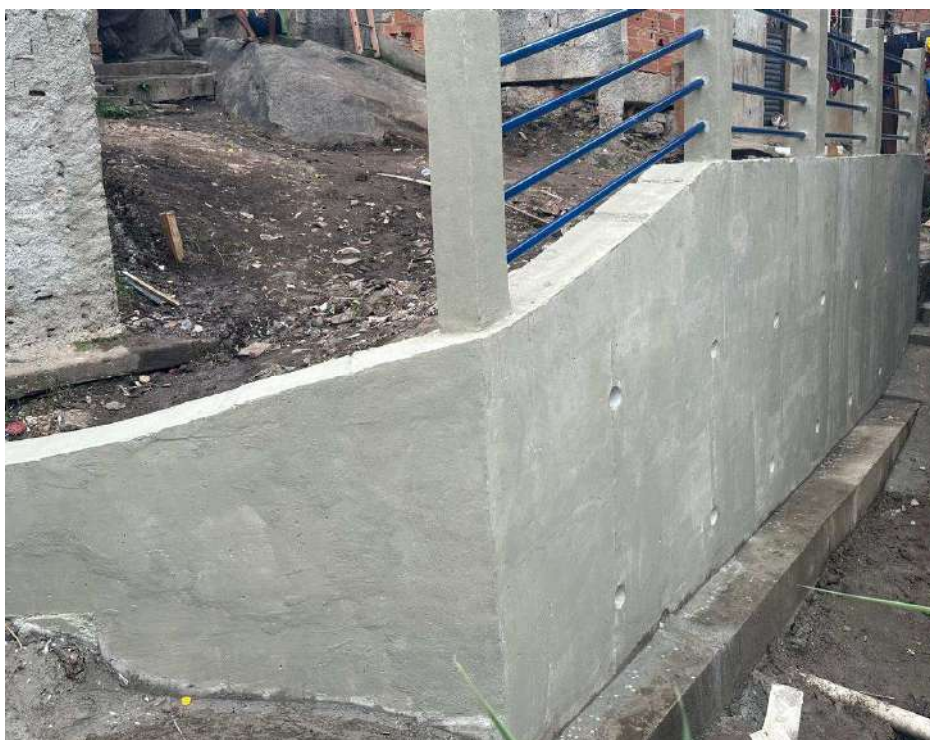
## IUP 3.2 – RUA FORTALEZA, Nº 67 – MORRO DO QUETO

Muro estaqueado com guarda-corpo

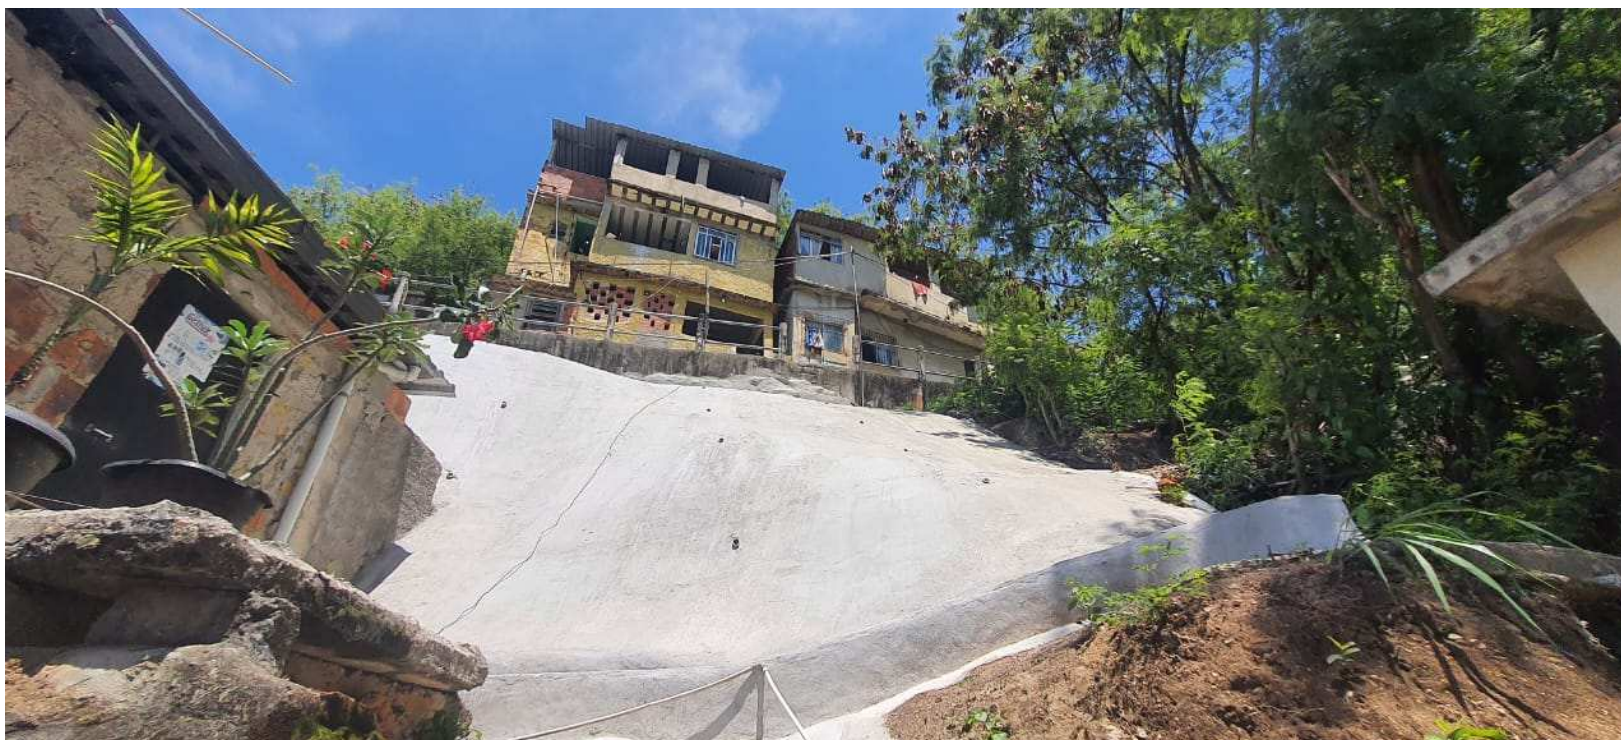
## IUP 3.3 – RUA MANOEL MACHADO, 473 FDS – MORRO DO SAPÊ

Talude revestido em concreto projetado concluído

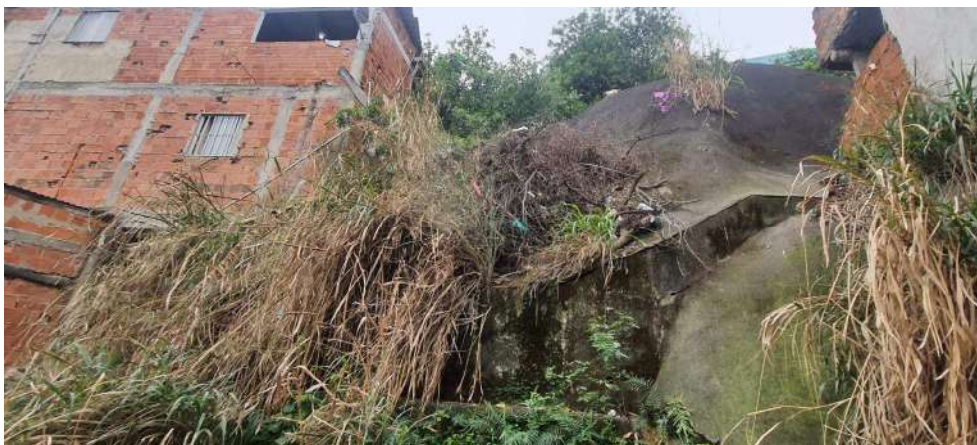
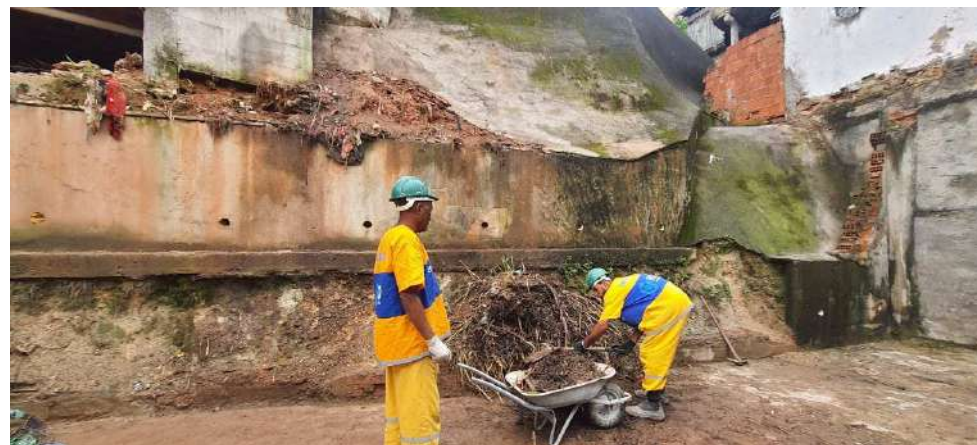
## IUP 3.3 – RUA CONEGO BOUCHER PINTO, 61 – HONÓRIO GURGEL

Serviço de limpeza para recuperação do projetado e execução de muro estaqueado abaixo da mureta existente.

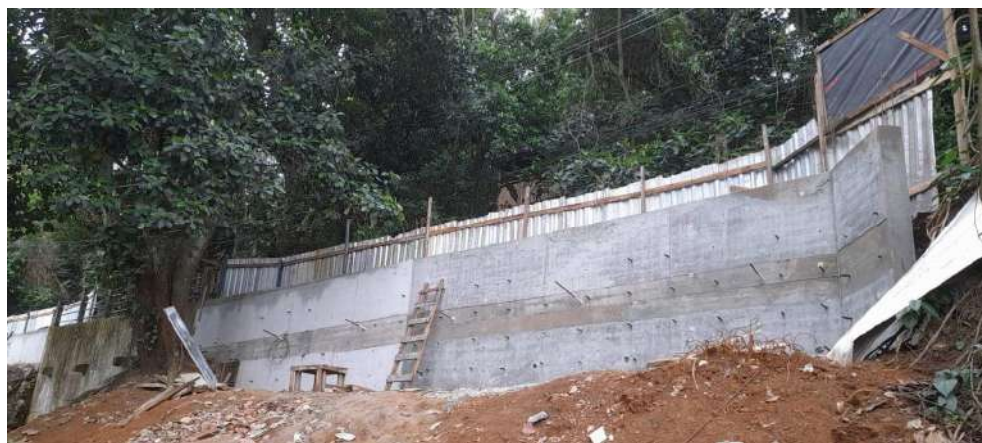
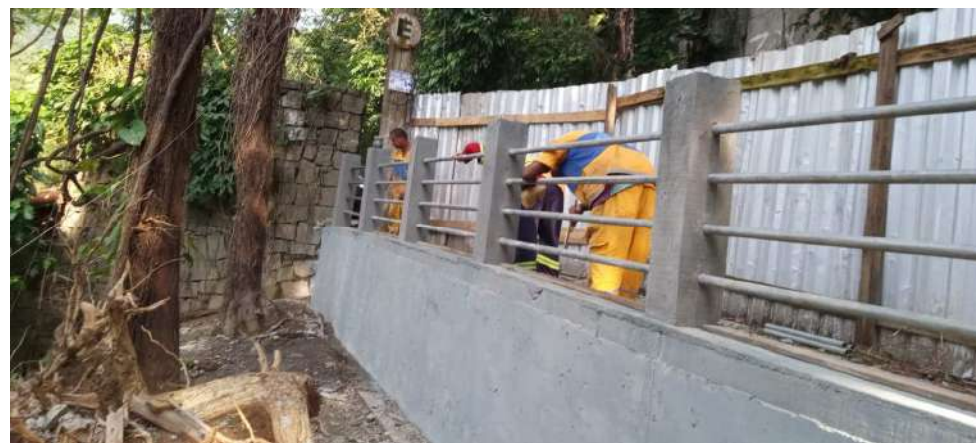
## IUP 4.2 – ESTRADA DO CAMORIM, 1023 - CAMORIM

Execução de cortina ancorada e muro estaqueado com guarda-corpo

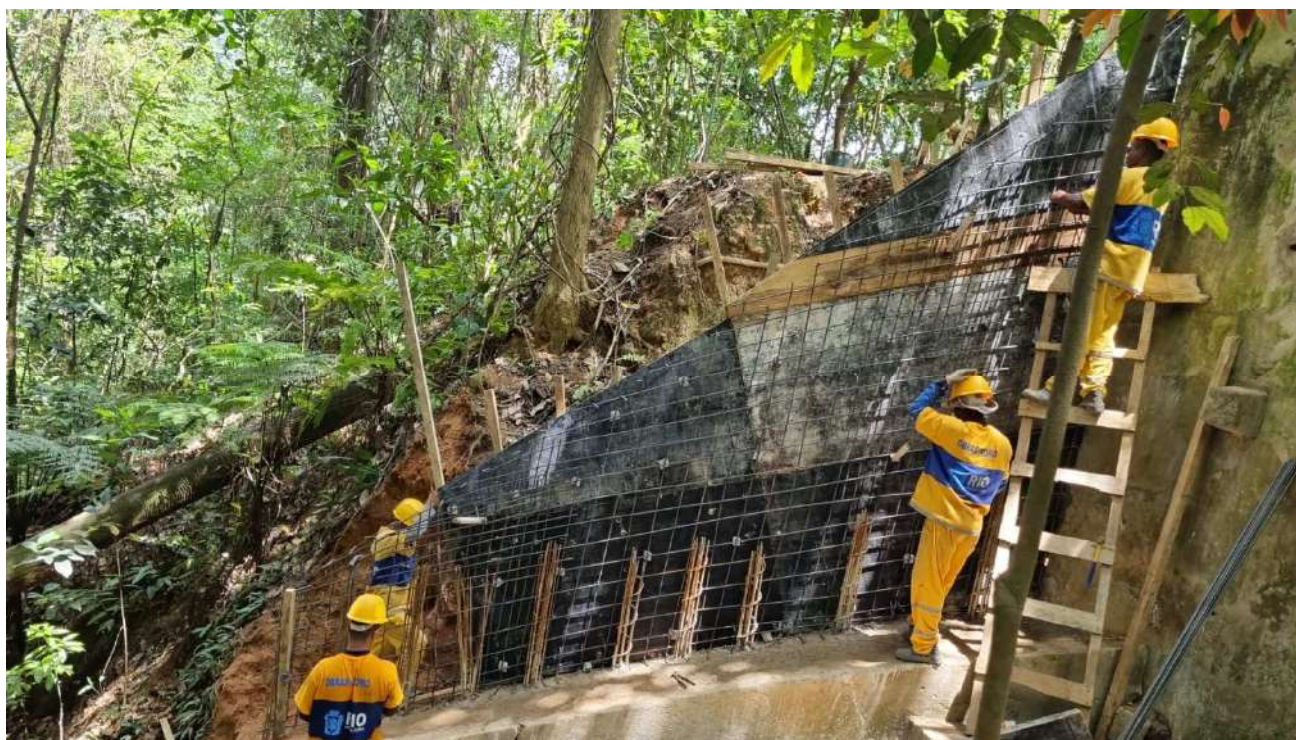
## IUP 4.1 – ESTRADA MENEZES CORTES, KM 5,5 ( GRAJAÚ-JACAREPAGUÁ )

Execução de cortina ancorada

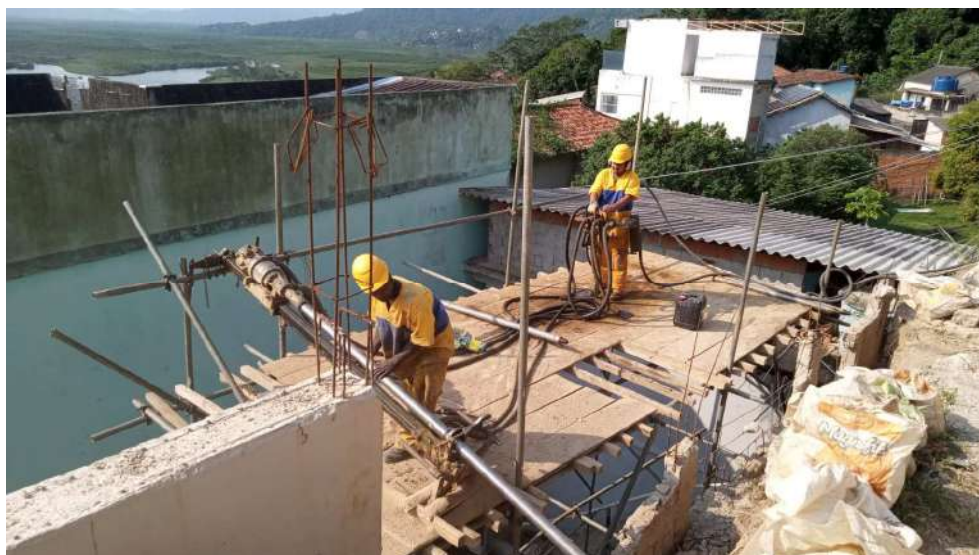
**IUP 5.4 – RUA CLEBER DE SOUZA SIQUEIRA, Nº3 – RAMPA DOS CASQUEIROS - GUARATIBA**

Perfuração dos tirantes da cortina

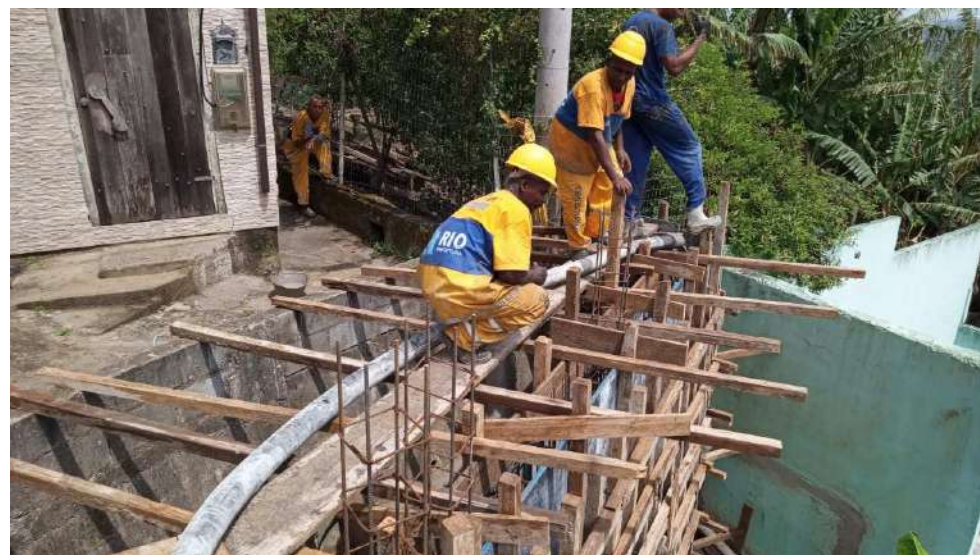
Concretagem em trecho do painel da cortina

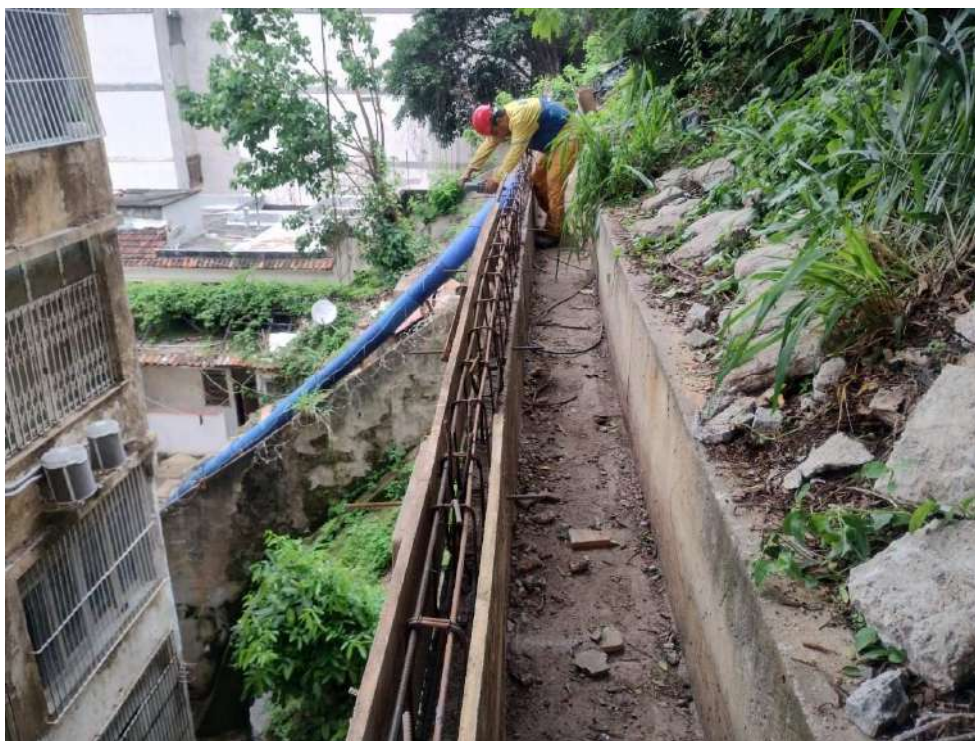
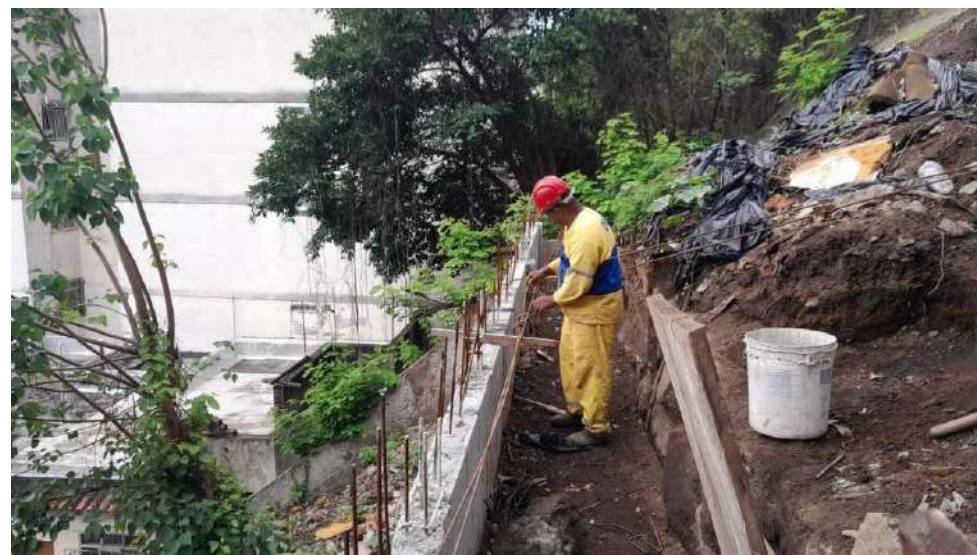
## RUA OSCAR PIMENTEL E RUA VAL PARAÍSO – CHACRINHA – TIJUCA – AP 2.2

Recuperação de canaleta

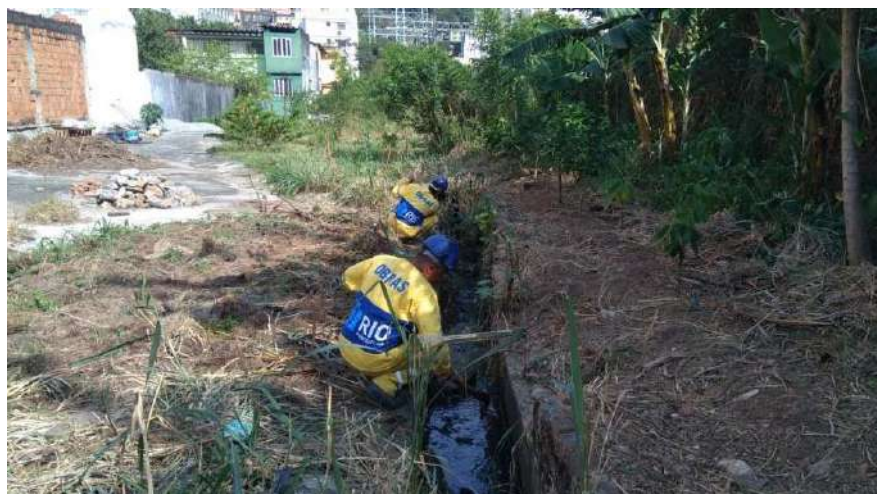
## SÃO MIGUEL , 90 - CASA BRANCA –TIJUCA – AP 2.2

Limpeza e recuperação de canaleta

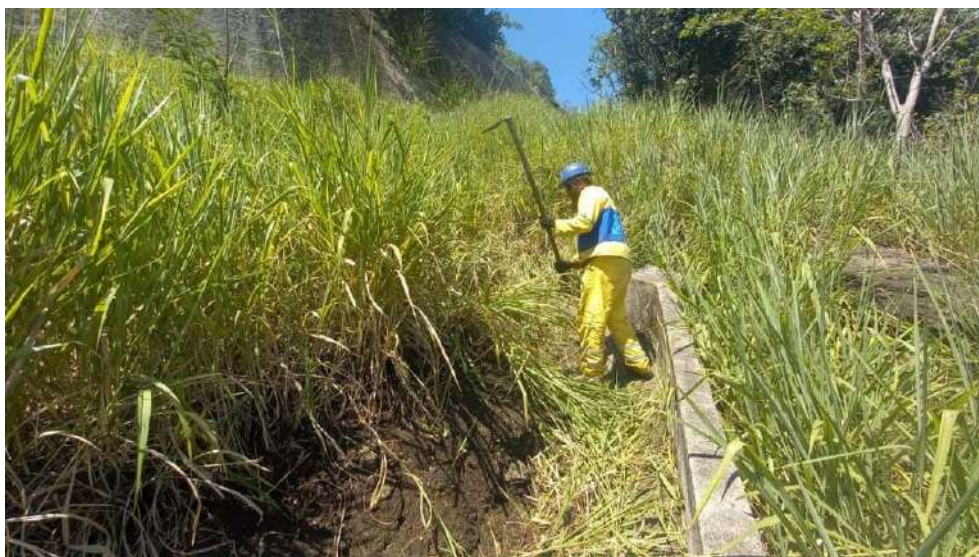
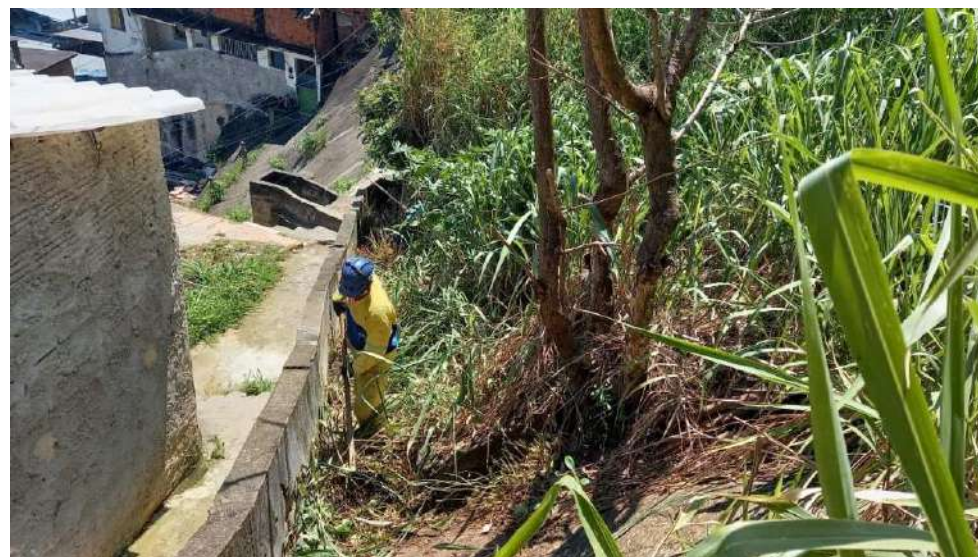
## RUA LEOPOLDO, 937 – MORRO DO ANDARAÍ – AP 2.2

Limpeza de canaleta

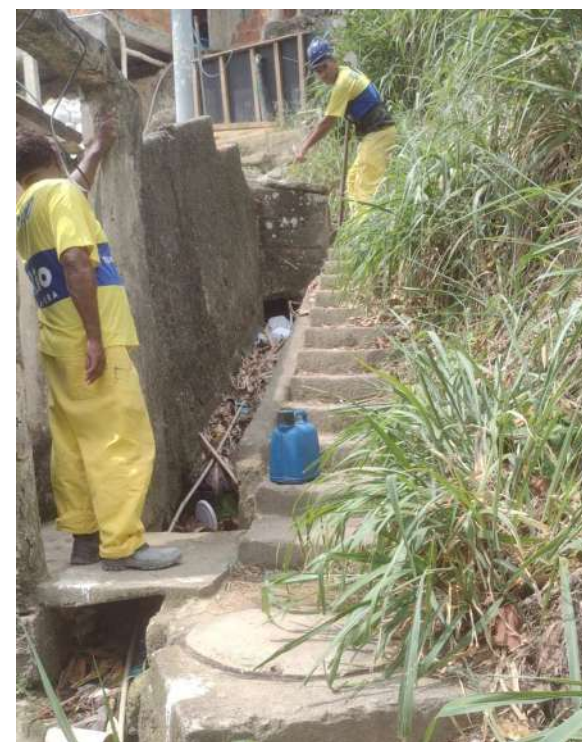
## RUA MARANHÃO, 1017 – MÉIER – AP 3.2

Limpeza e recuperação de canaleta

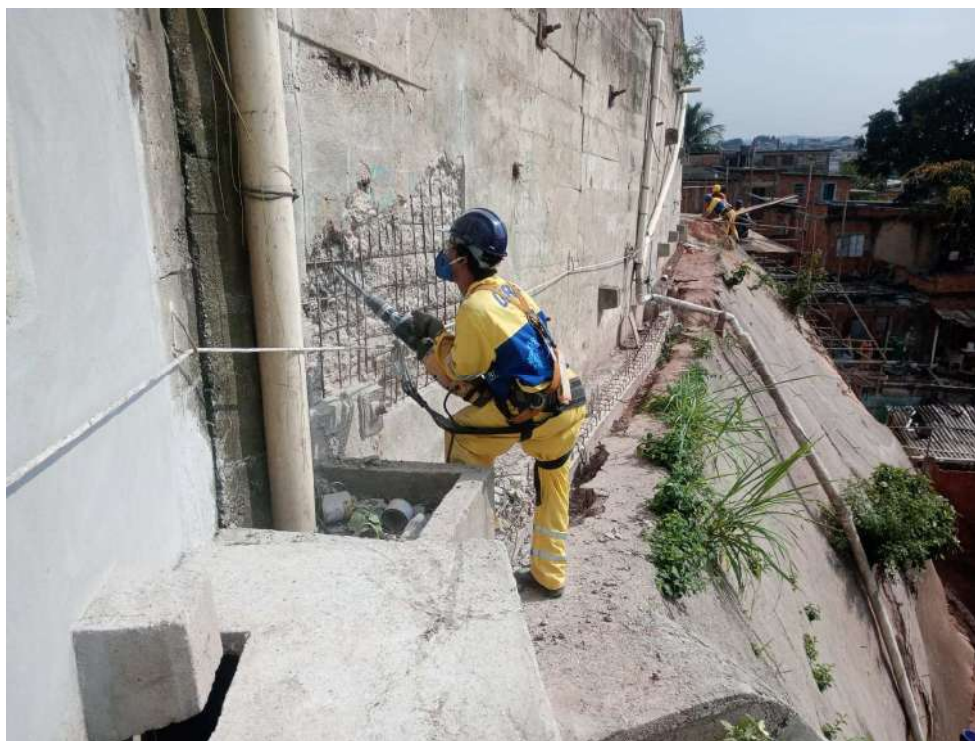
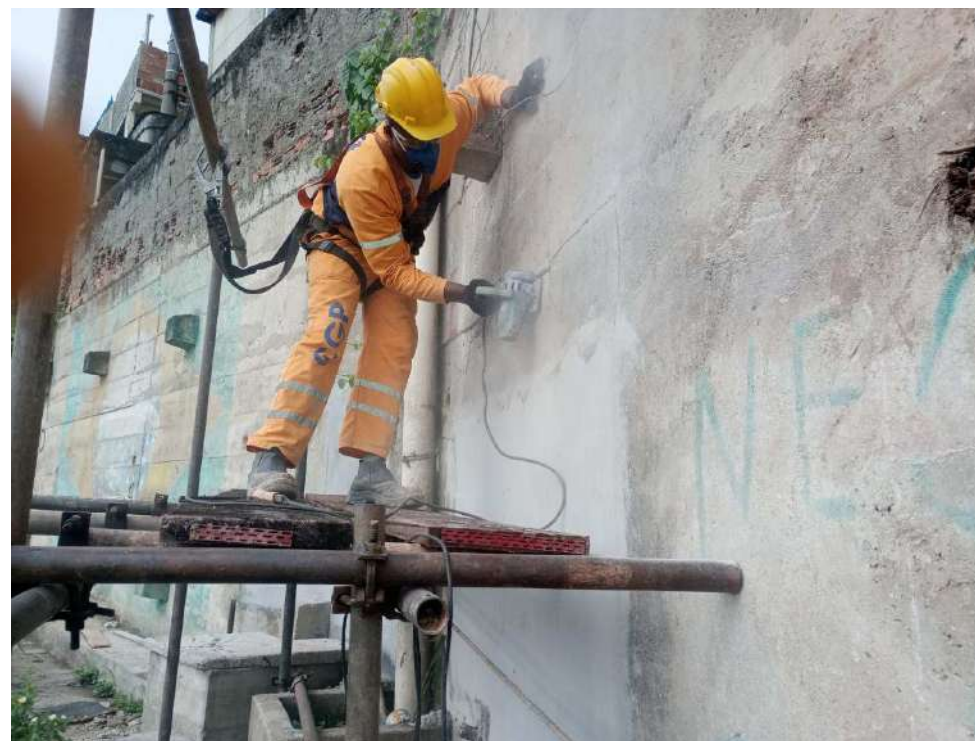
## RUA HENRIQUE DE GÓES, 62 E 70 – HONÓRIO GURGEL – AP 3.3

Recuperação da cortina ancorada existente

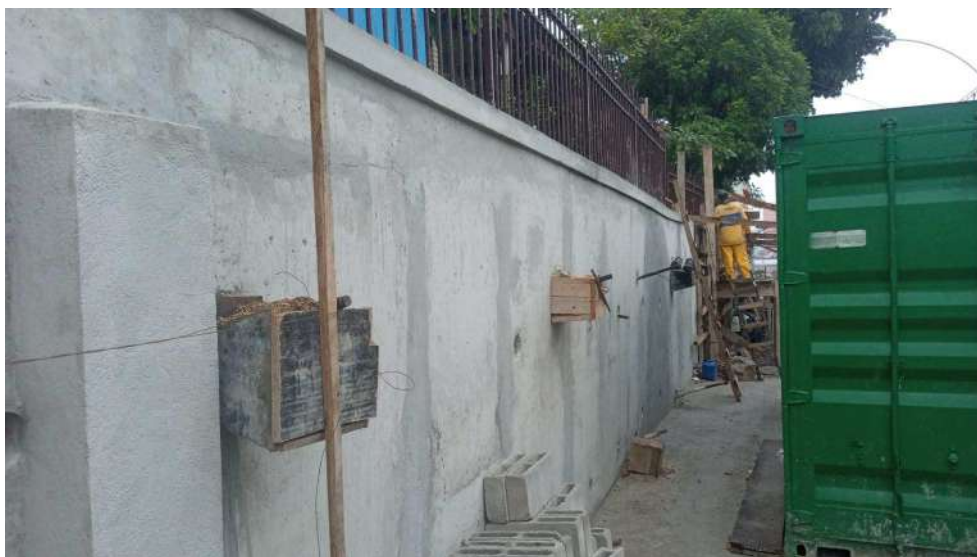
## ESCOLA MUNICIPAL AZEVEDO JÚNIOR - CASCADURA

Execução da cortina ancorada e ao lado demolição parcial de muro existente

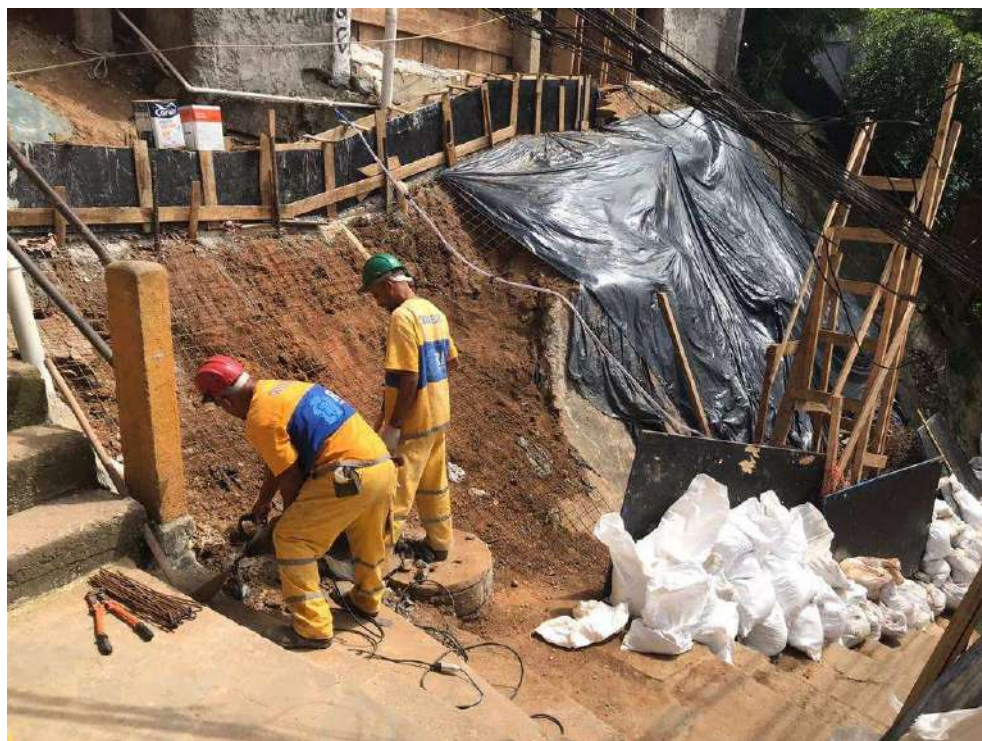
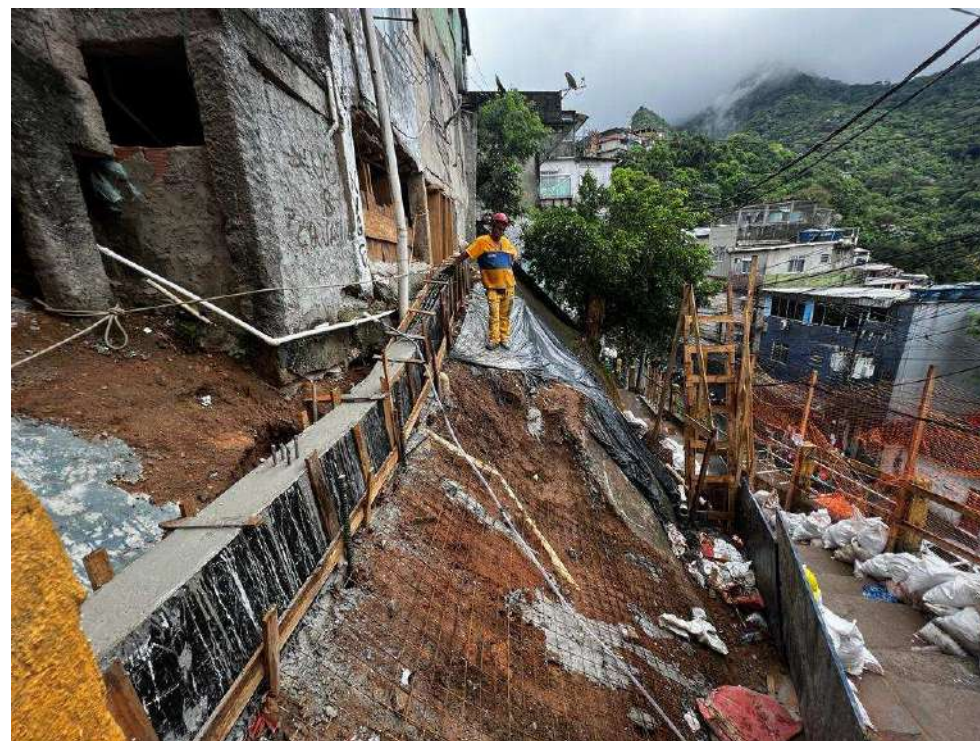
## ESTRADA DA GÁVEA, Nº 237 - ROCINHA

Execução de concreto projetado e da viga de topo

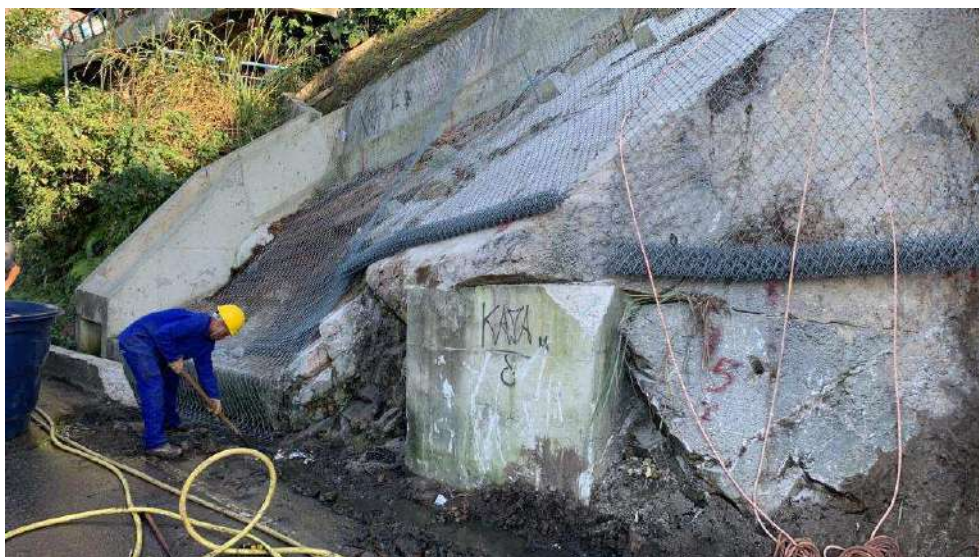
## AV. NIEMEYER, Nº 126 - VIDIGAL

Instalação da tela de alta resistência

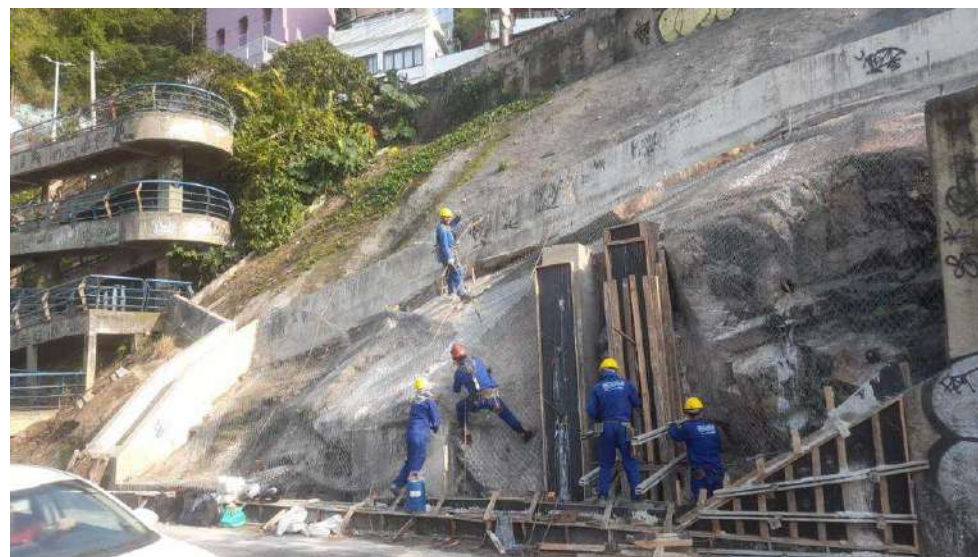
Execução de contrafortes

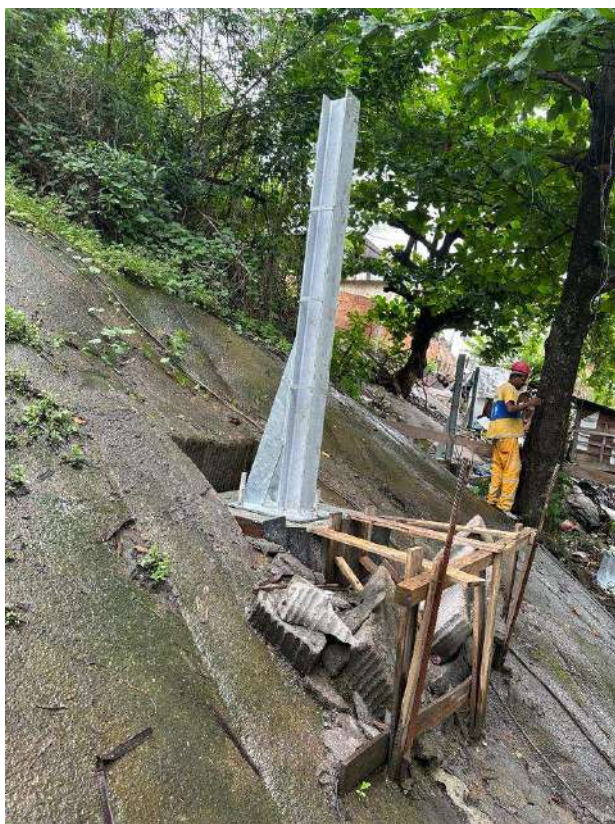
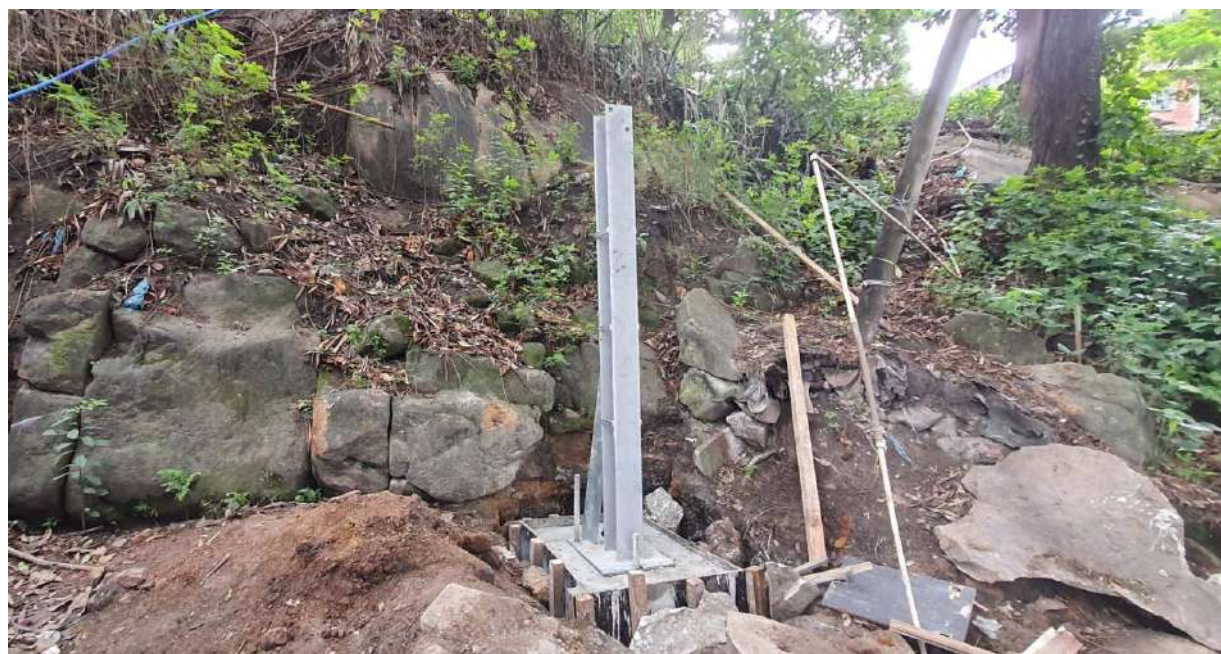
## MORRO DO QUETO ( MONTANTE ) - SAMPAIO

Instalação do poste da barreira de impacto

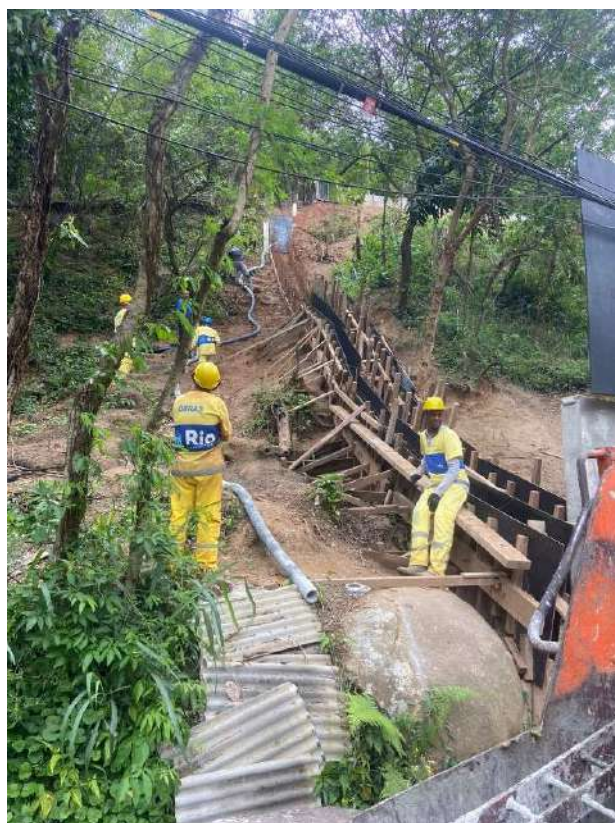
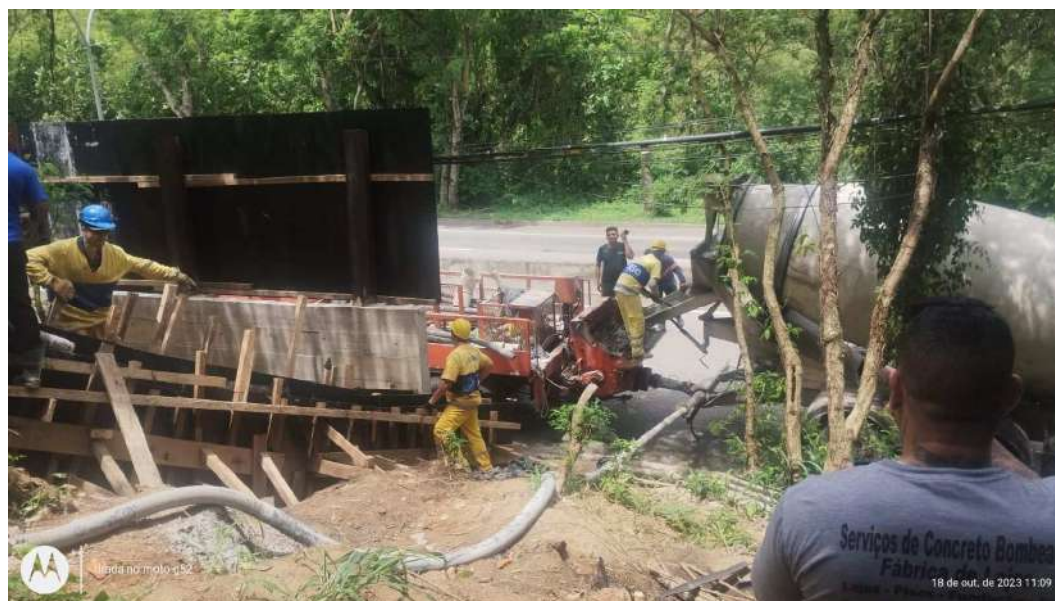
## AUTO ESTRADA GRAJAÚ-JACAREPAGUÁ – ALTURA DO KM3

Execução de canaleta de drenagem

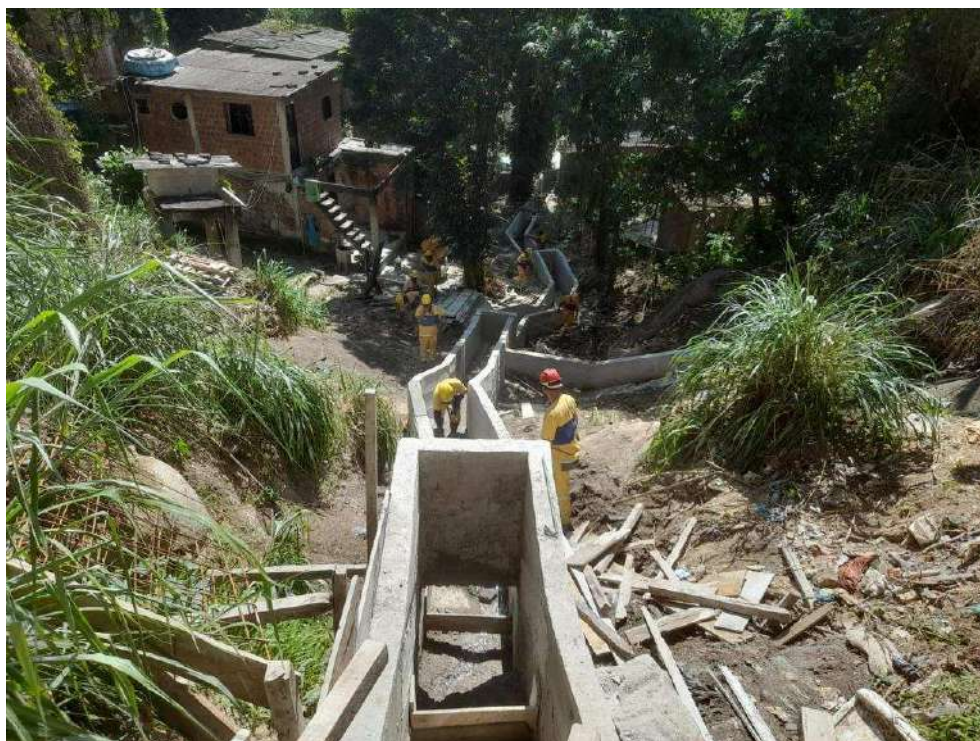
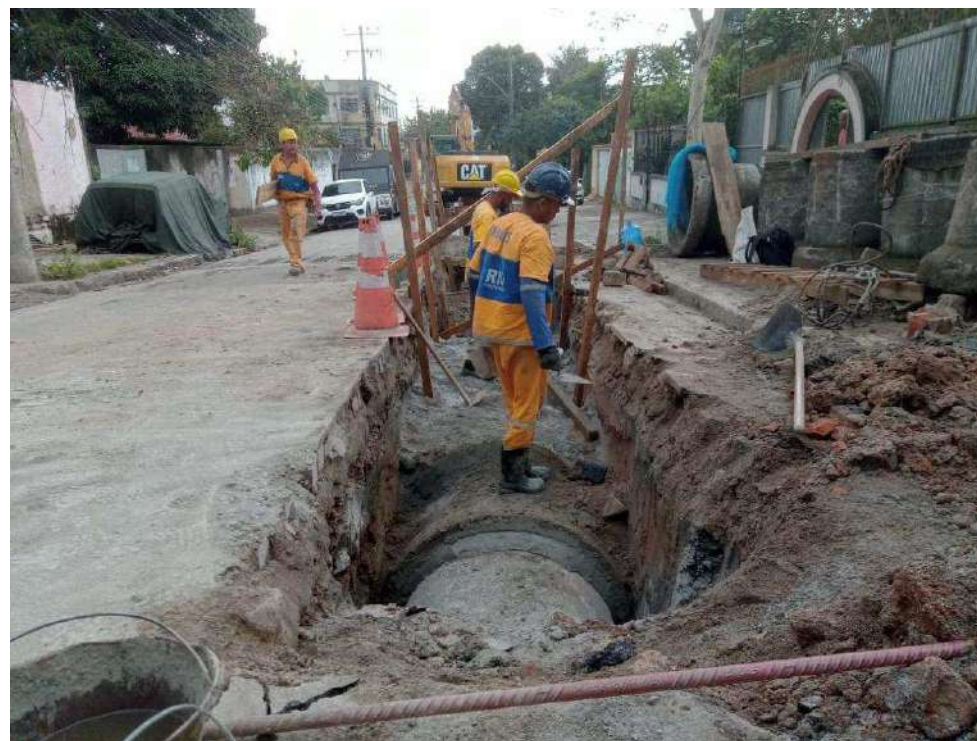
## TRAVESSA ANTONINA – PRAÇA SECA

Execução do sistema de drenagem

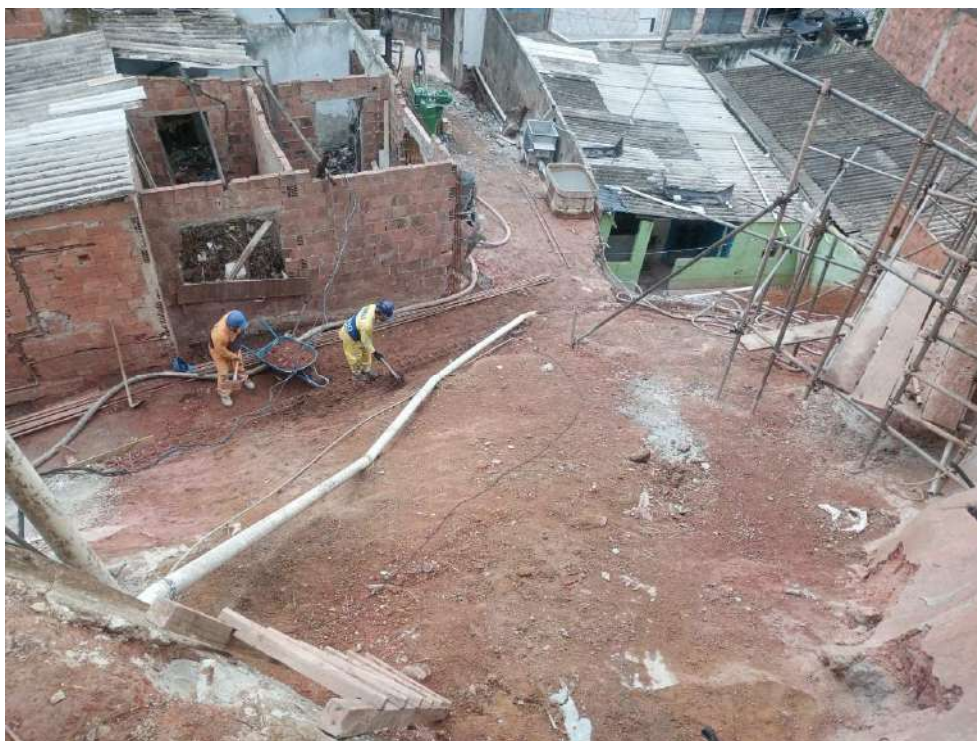
## RUA HENRIQUE DE GÓES, 62 E 70 – HONÓRIO GURGEL

Preparo manual de terreno, compreendendo acerto e raspagem eventual

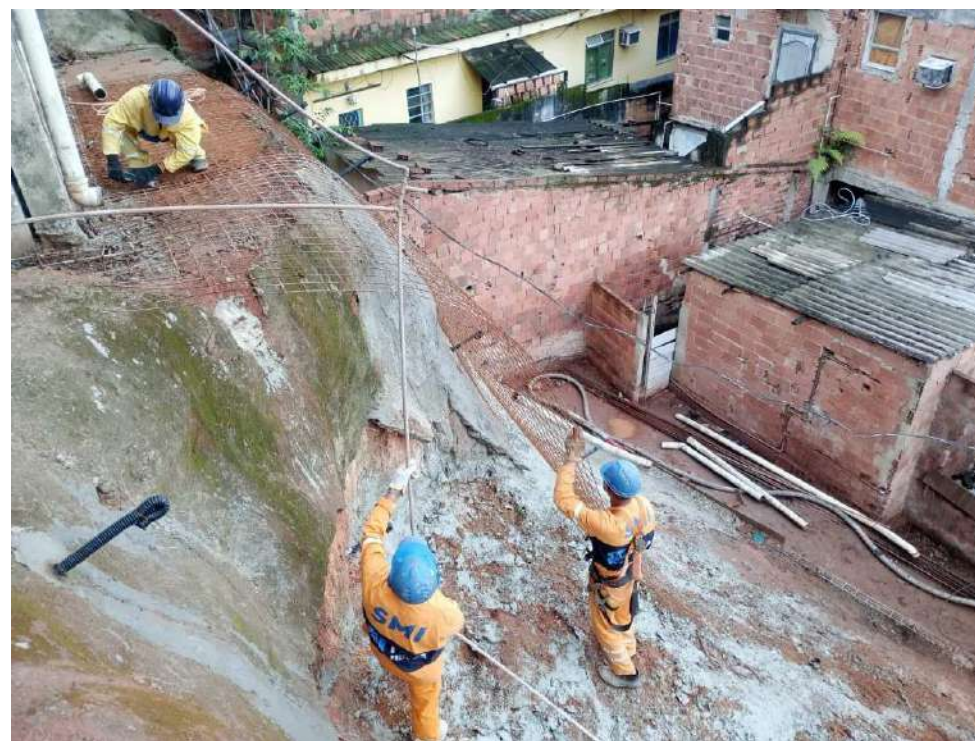
Colocação de Tela de aço soldada Telcon
