**RELATÓRIO FOTOGRÁFICO DAS OBRAS - REF: OUT/2023**

**DIRETORIA DE OBRAS**  
**COORDENADORIAS DE OBRAS E CONSERVAÇÃO**  
**GERÊNCIAS DE OBRAS E CONSERVAÇÃO**

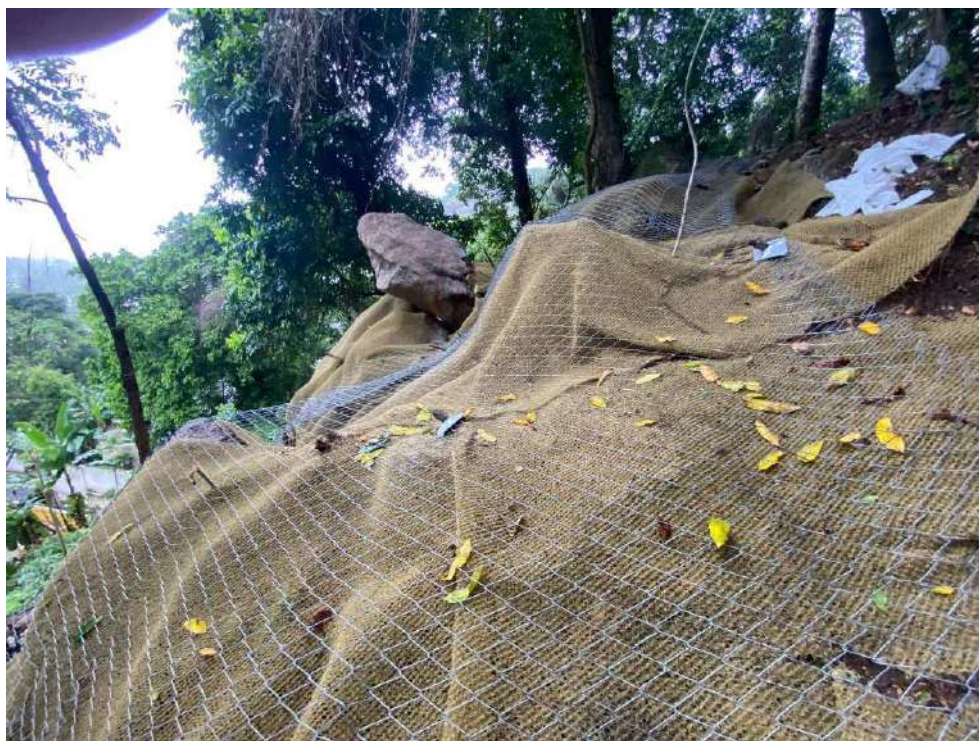
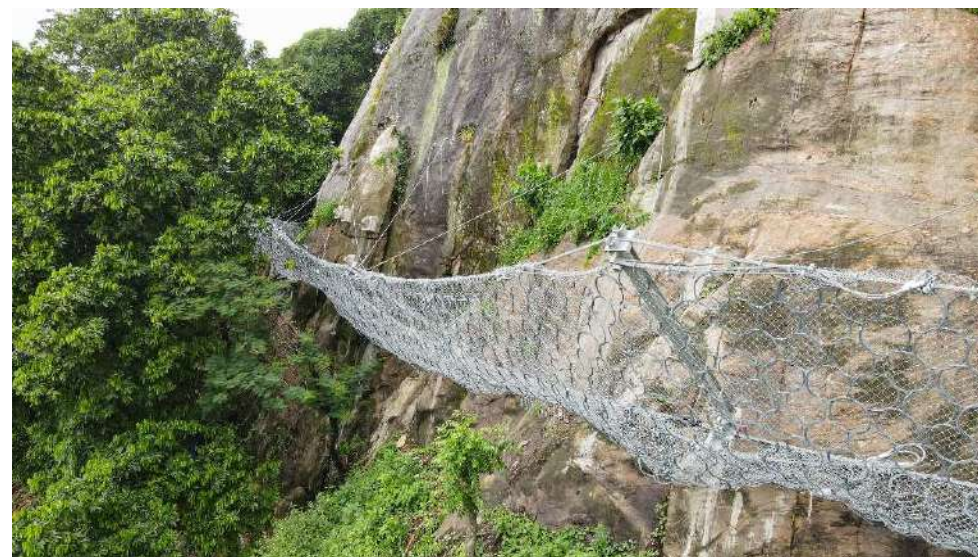
## SÍTIO DO PAI JOÃO - ITANHANGÁ

Instalação da tela de alta resistência da barreira dinâmica

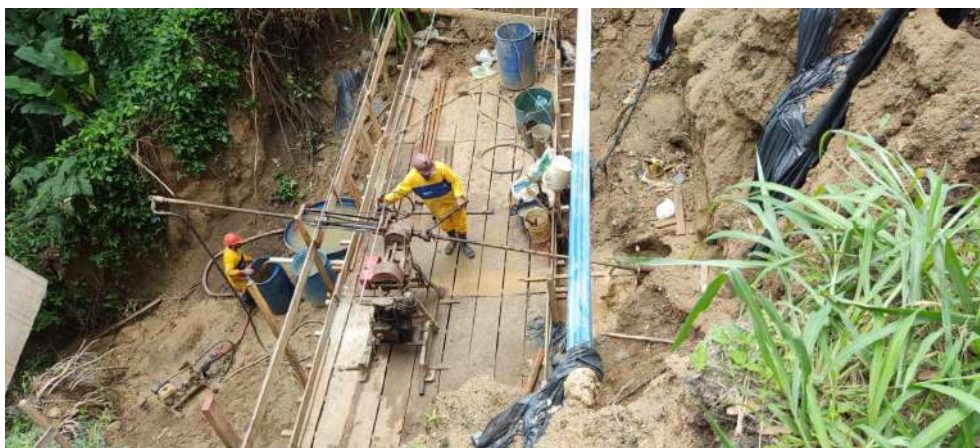
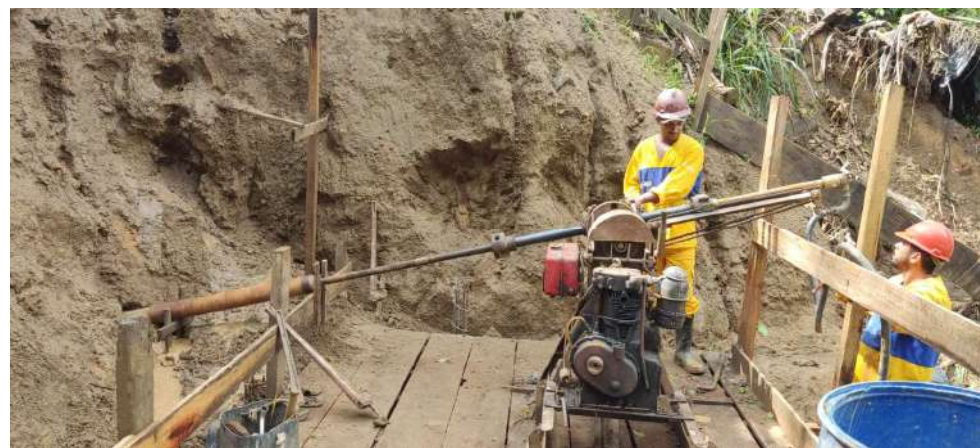
## ESTRADA DA GROTA FUNDA, KM 3 - GUARATIBA

Perfuração dos tirantes da cortina ancorada

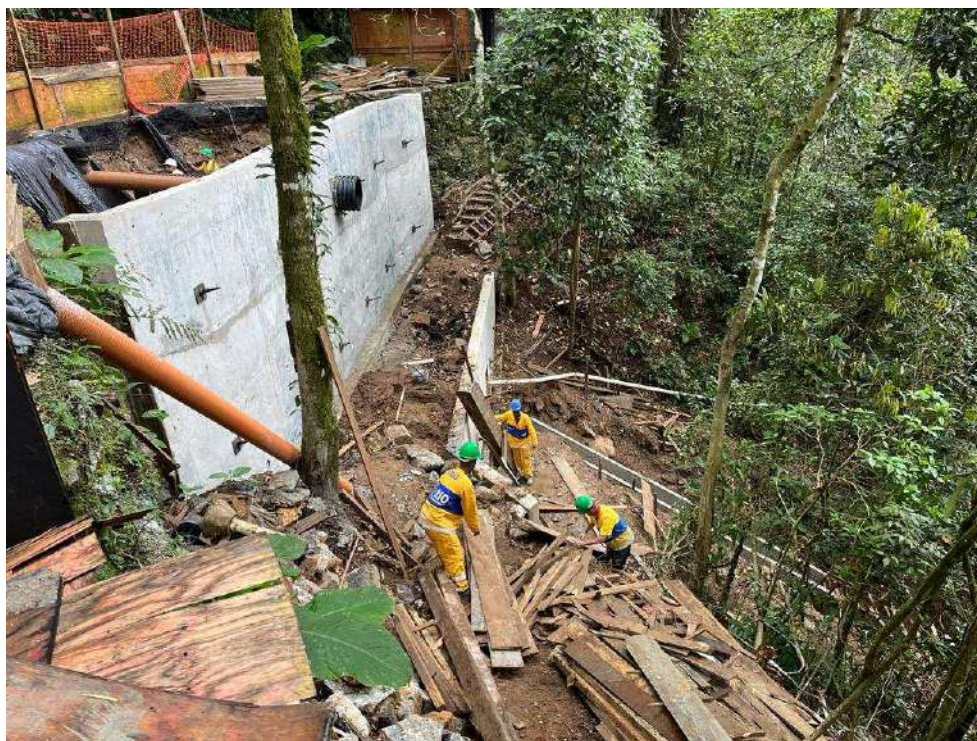
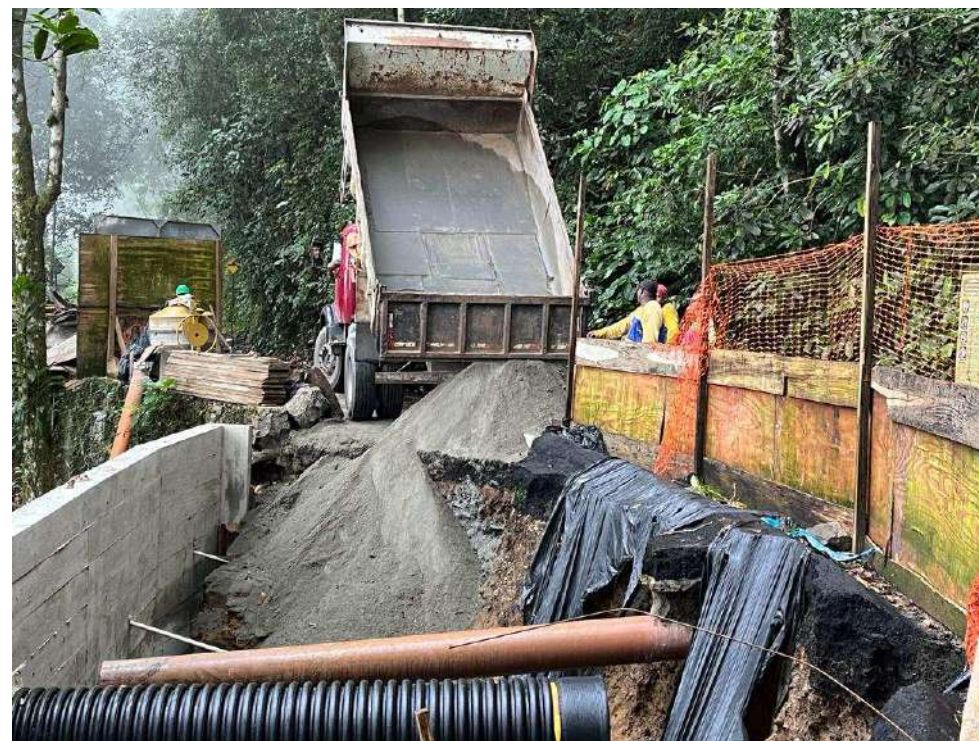
## ESTRADA DO REDENTOR, S/Nº - ALTO DA BOA VISTA

Vista da obra em andamento

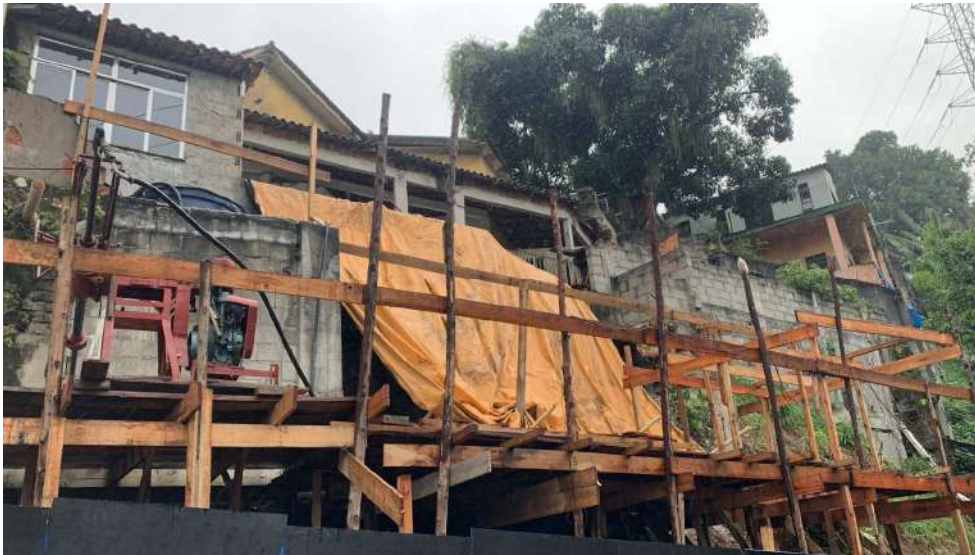
## RUA CÂNDIDO DE OLIVEIRA, 86 – RIO COMPRIDO

Proteção do talude com lona devido à chuva

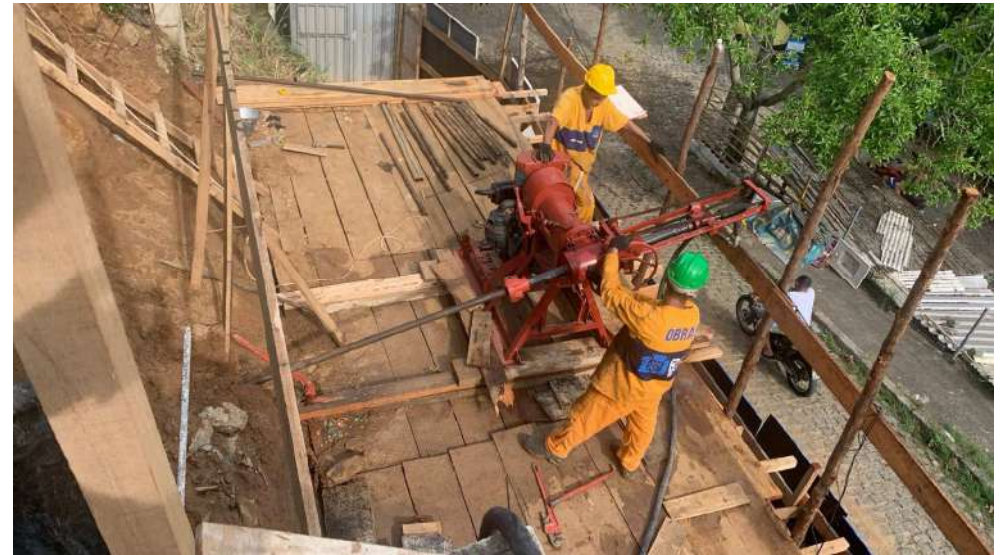
Perfuração dos tirantes da cortina ancorada

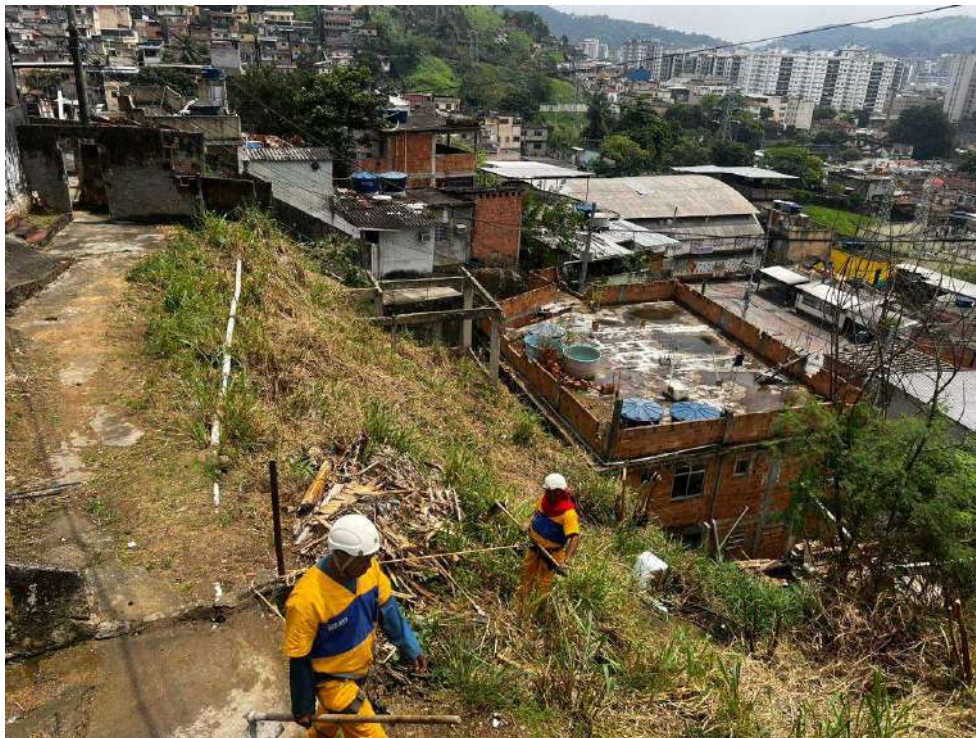
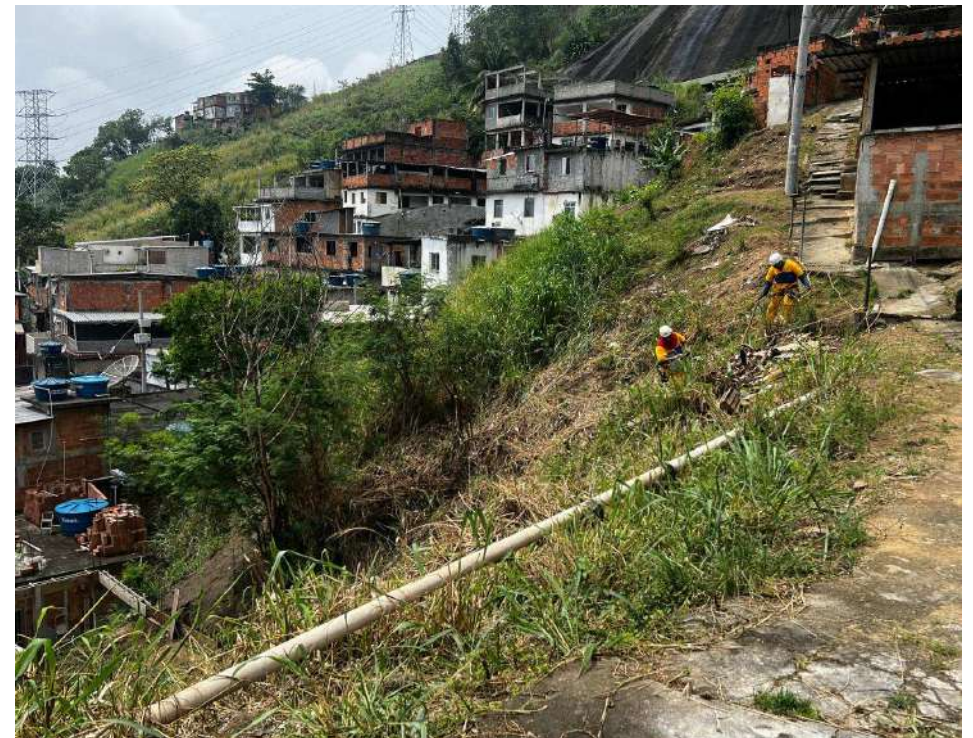
## RUA LEOPOLDO, 959 – MORRO DO ANDARAÍ

Serviço de limpeza no talude

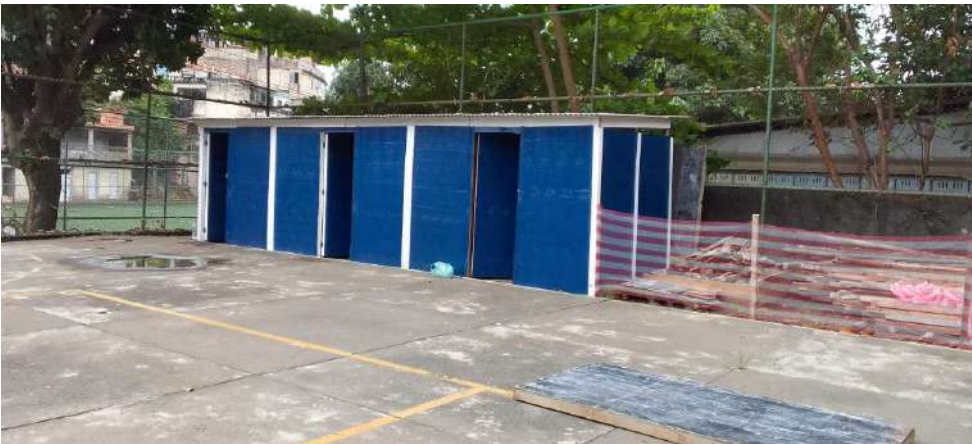
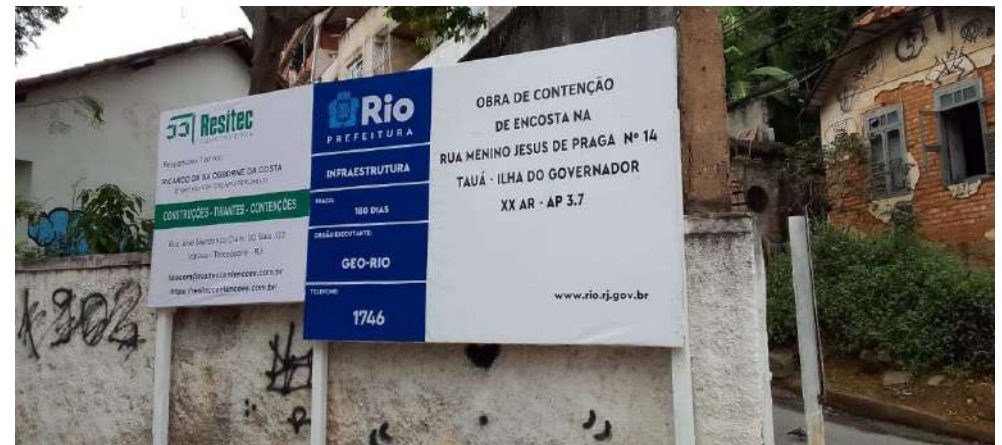
## RUA MENINO JESUS DE PRAGA, 14 - TAUÁ – ILHA DO GOVERNADOR

Vista barracão e placa de obra

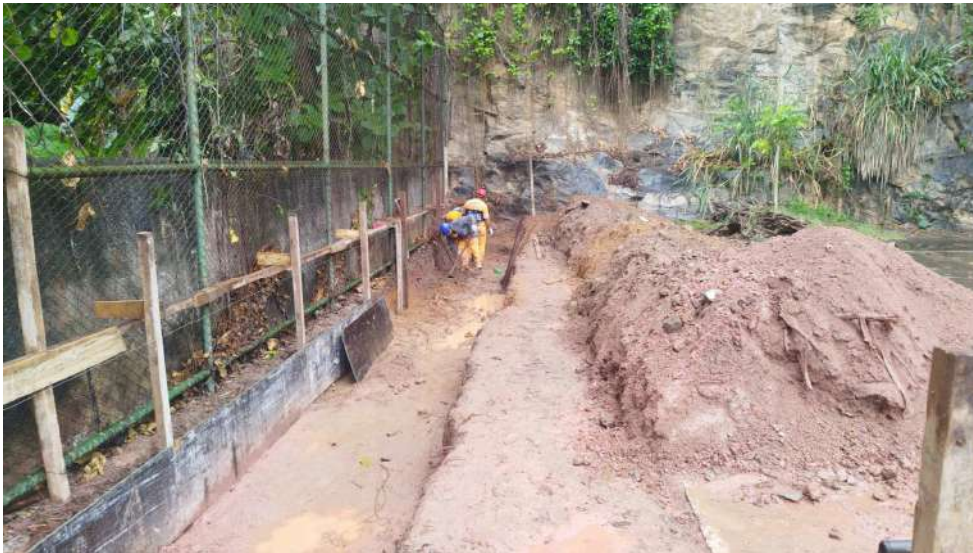
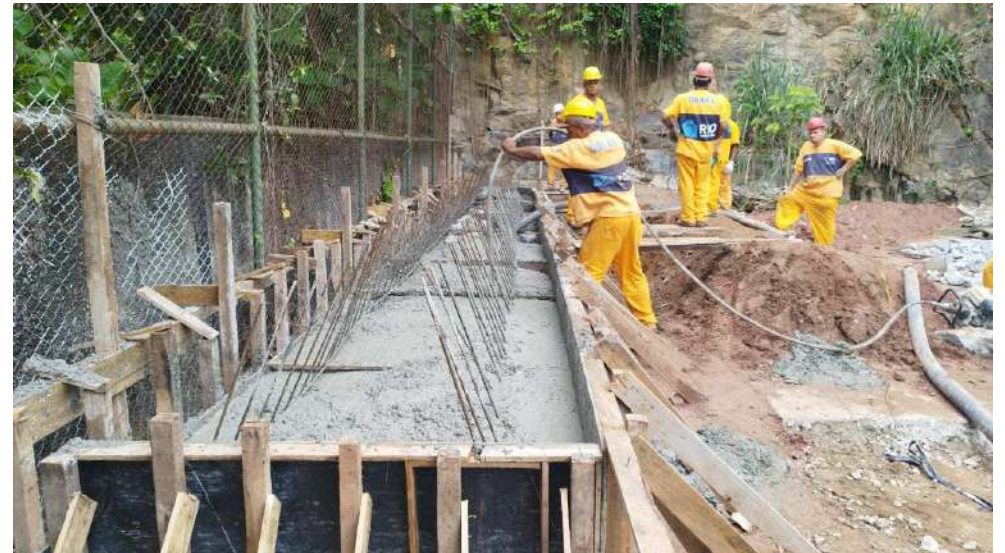
## RUA MENINO JESUS DE PRAGA, 14 - TAUÁ – ILHA DO GOVERNADOR

Execução do muro de impacto

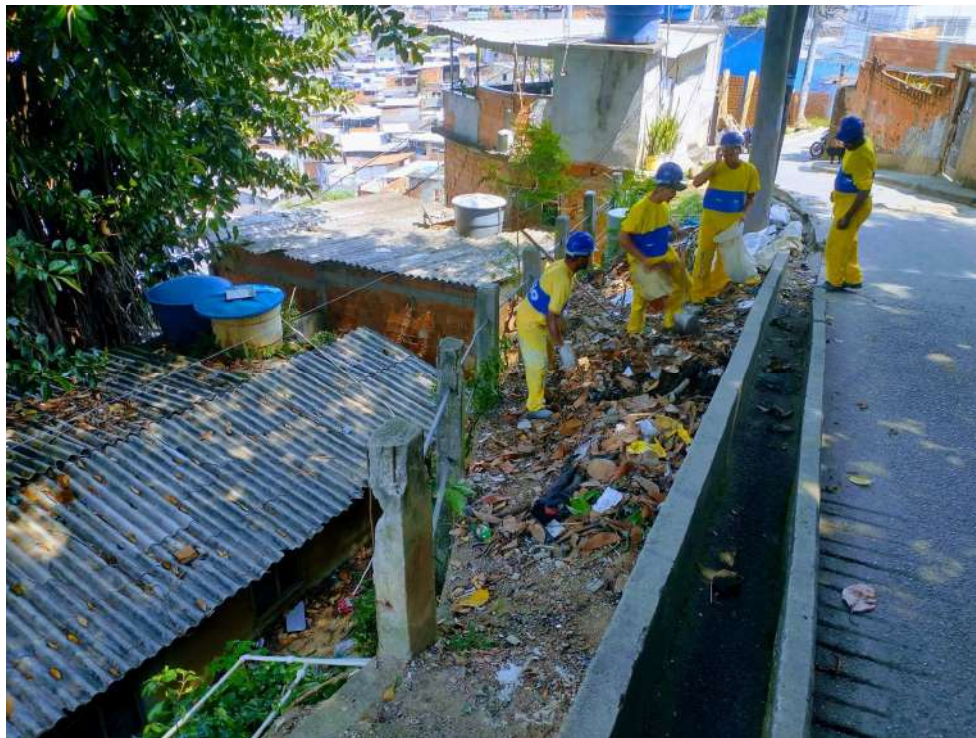
## RUA DO SOSSEGO – MORRO DO CARACOL - PENHA

Execução de limpeza no talude

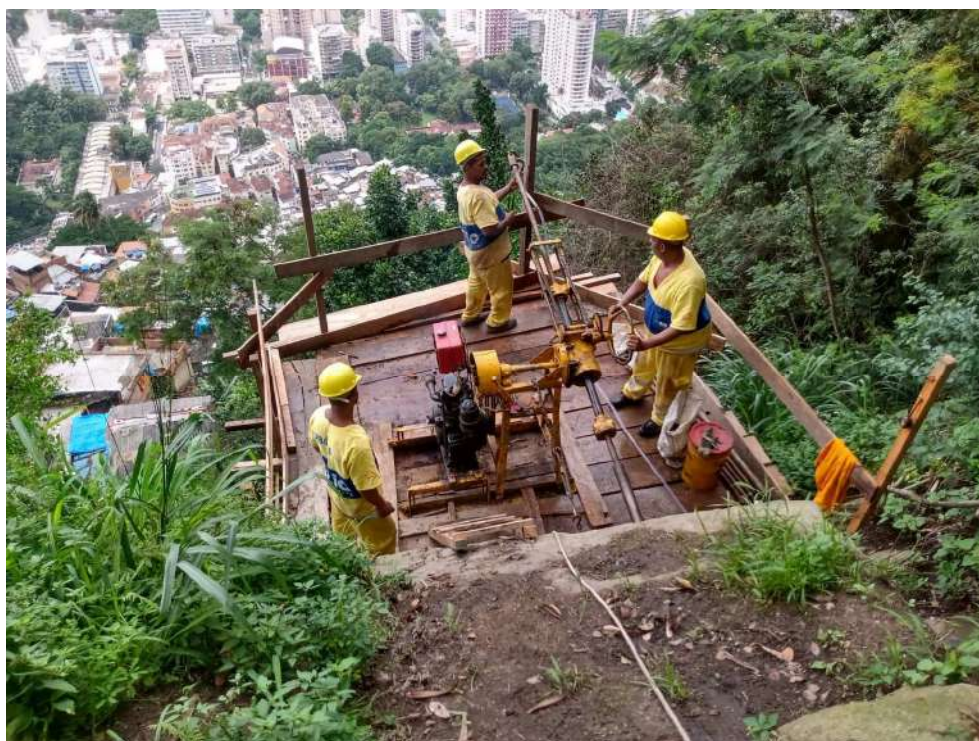
## RUA JOSÉ RUFINO – COMUNIDADE SANTA MARTA

Perfuração dos tirantes dos contrafortes

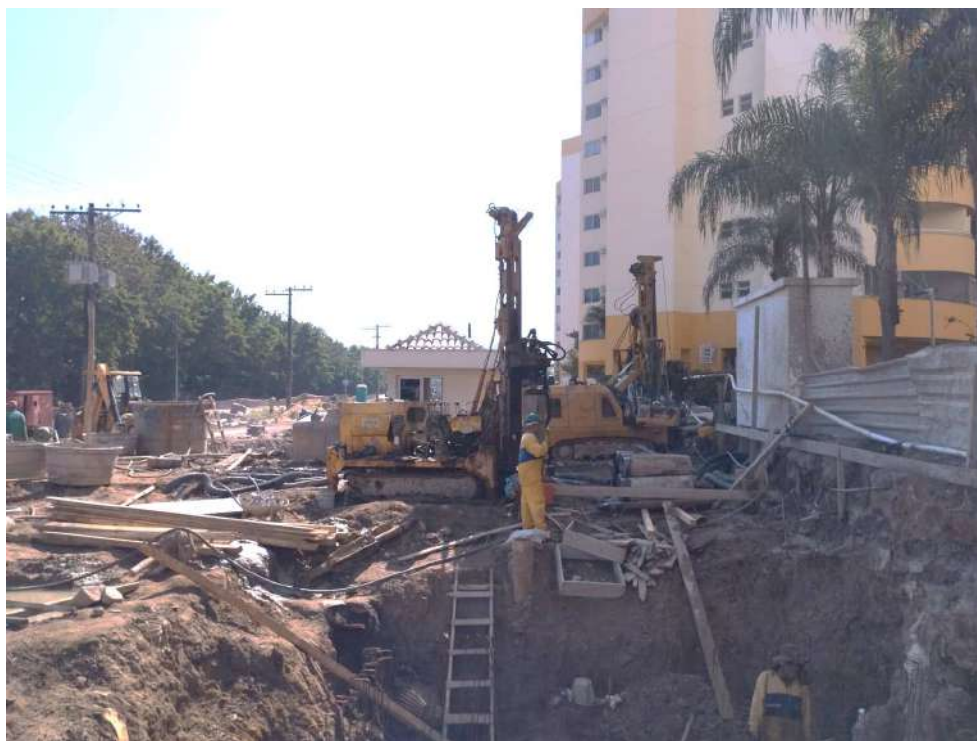
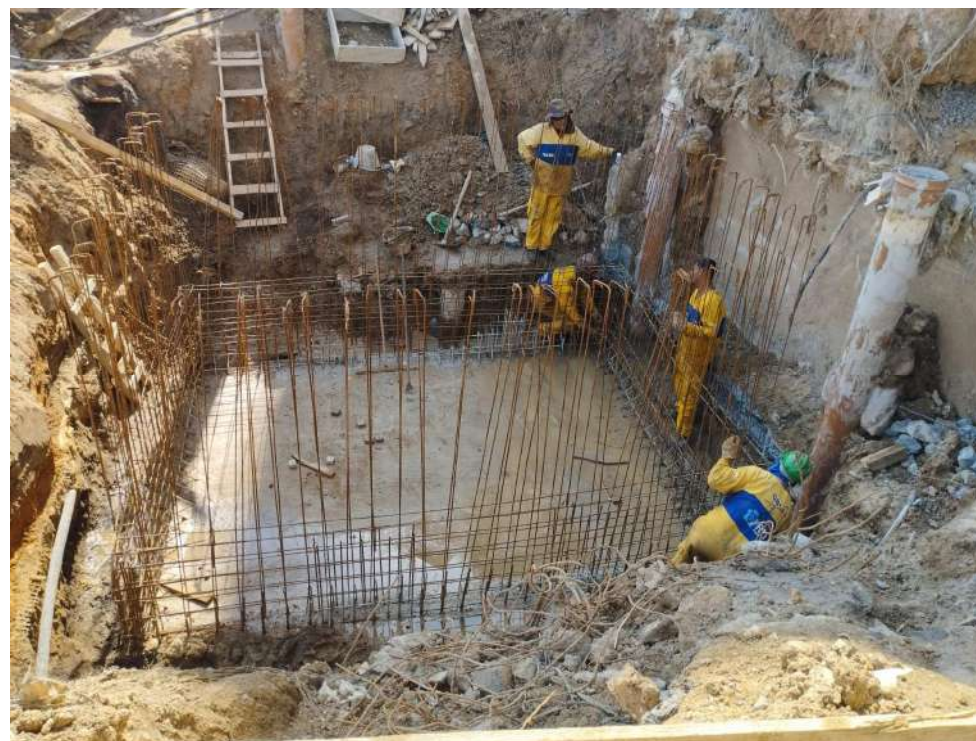
## VILA DO PAN - ETAPA 2 - BARRA DA TIJUCA

Vista da obra em andamento

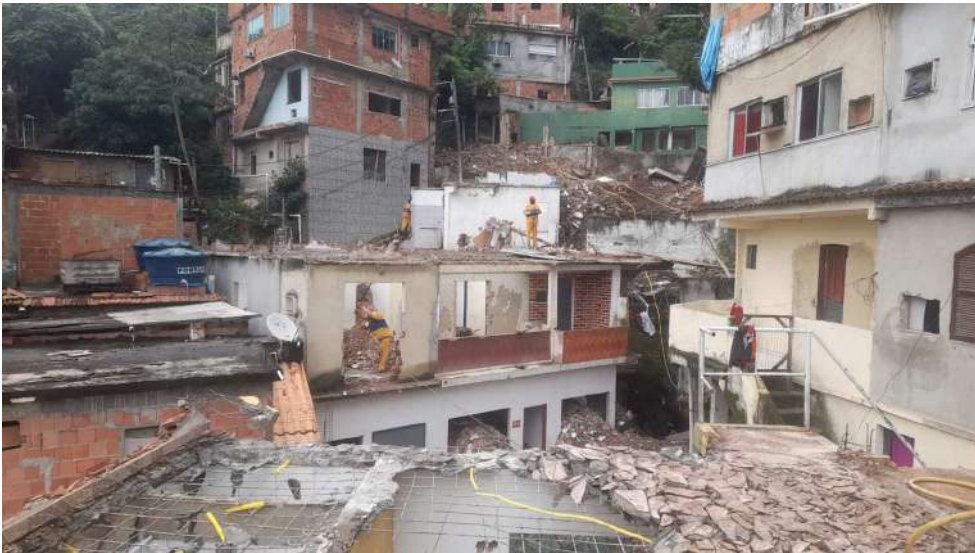
## RUA MAJOR TOJA MARTINEZ FILHO - VIDIGAL

Demolição de casas próximas ao maciço rochoso e retirada de entulho em caçamba

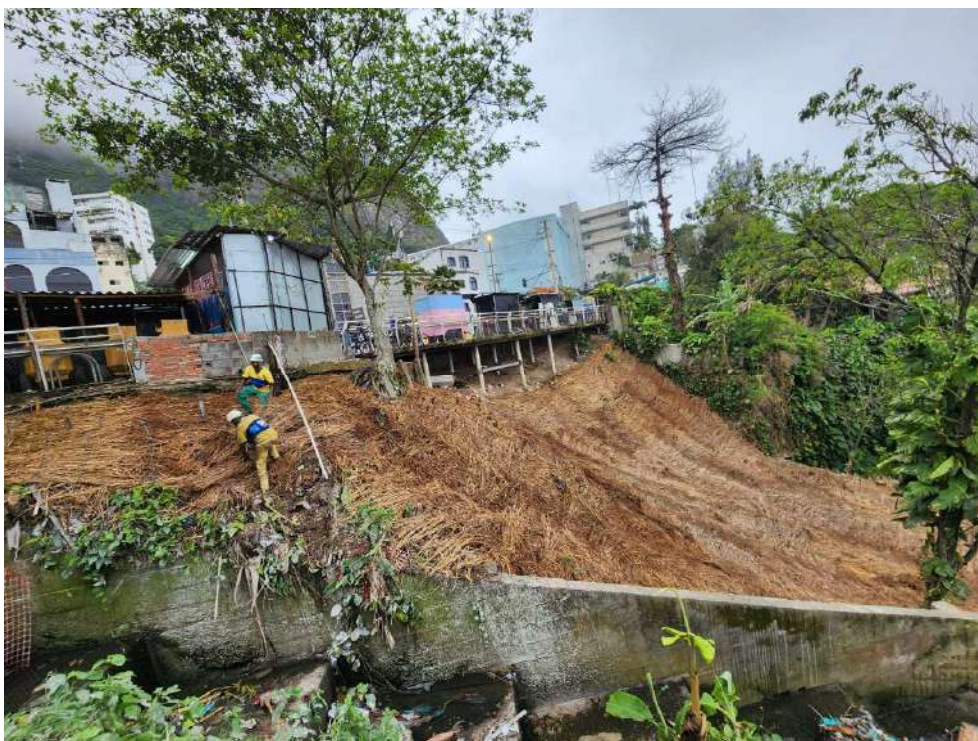
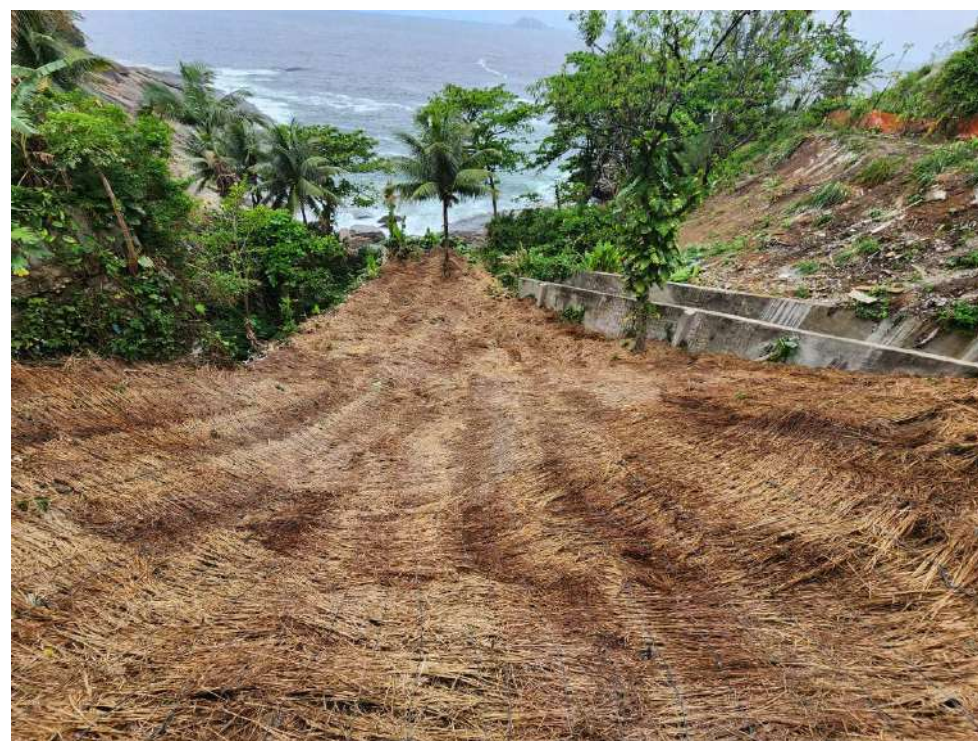
## CONTENÇÃO DE ENCOSTA EM VÁRIOS PONTOS DA AV. NIEMEYER – SÃO CONRADO/LEBLON

Ponto 4 - Solo grampeado revestido com biomanta executado

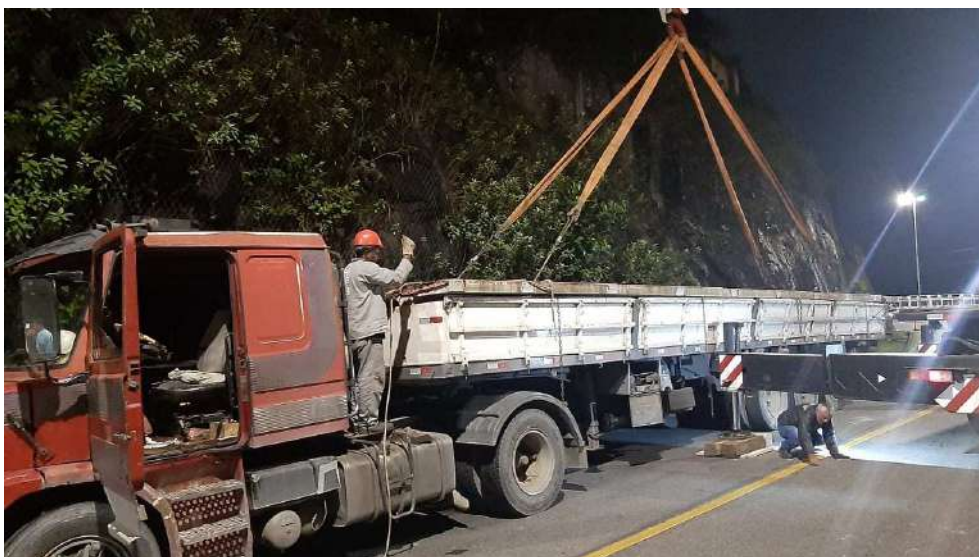
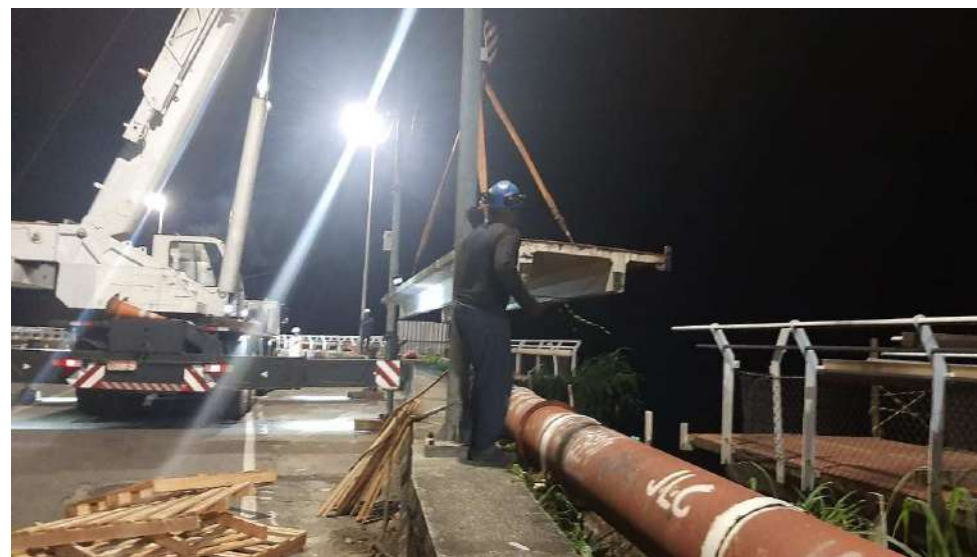
## RECOMPOSIÇÃO DA CICLOVIA TIM MAIA – SÃO CONRADO

Remoção do vão 133

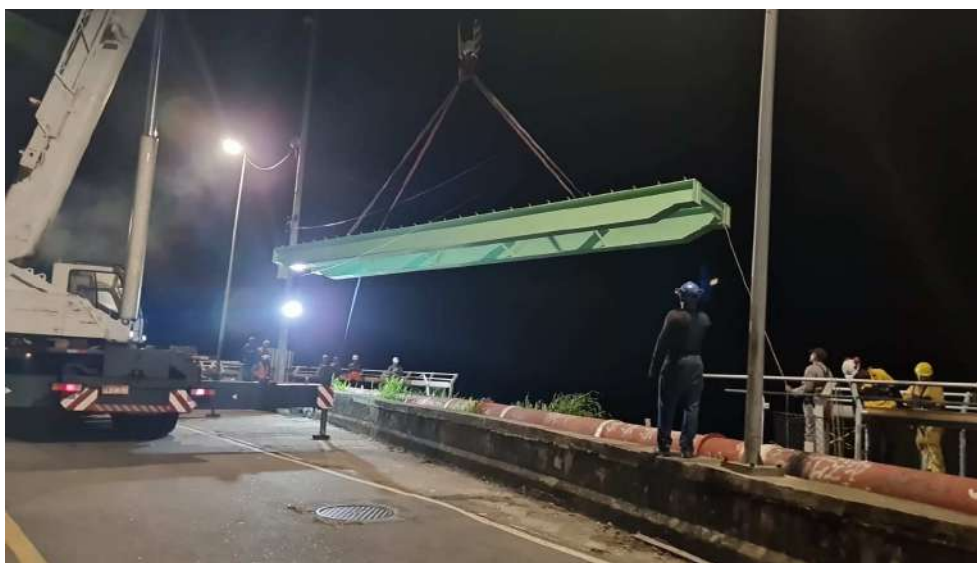
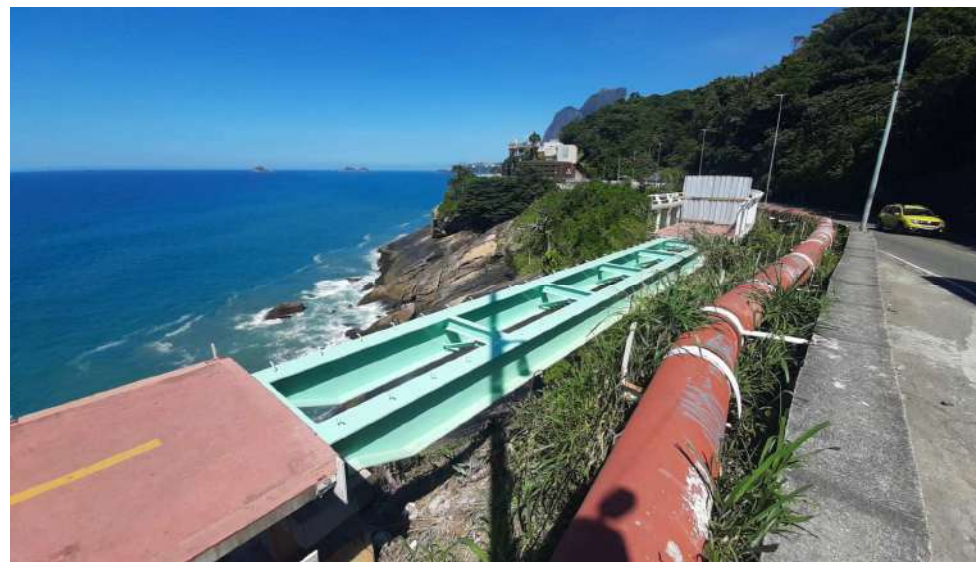
## RECOMPOSIÇÃO DA CICLOVIA TIM MAIA – SÃO CONRADO

Colocação da estrutura metálica do vão 133

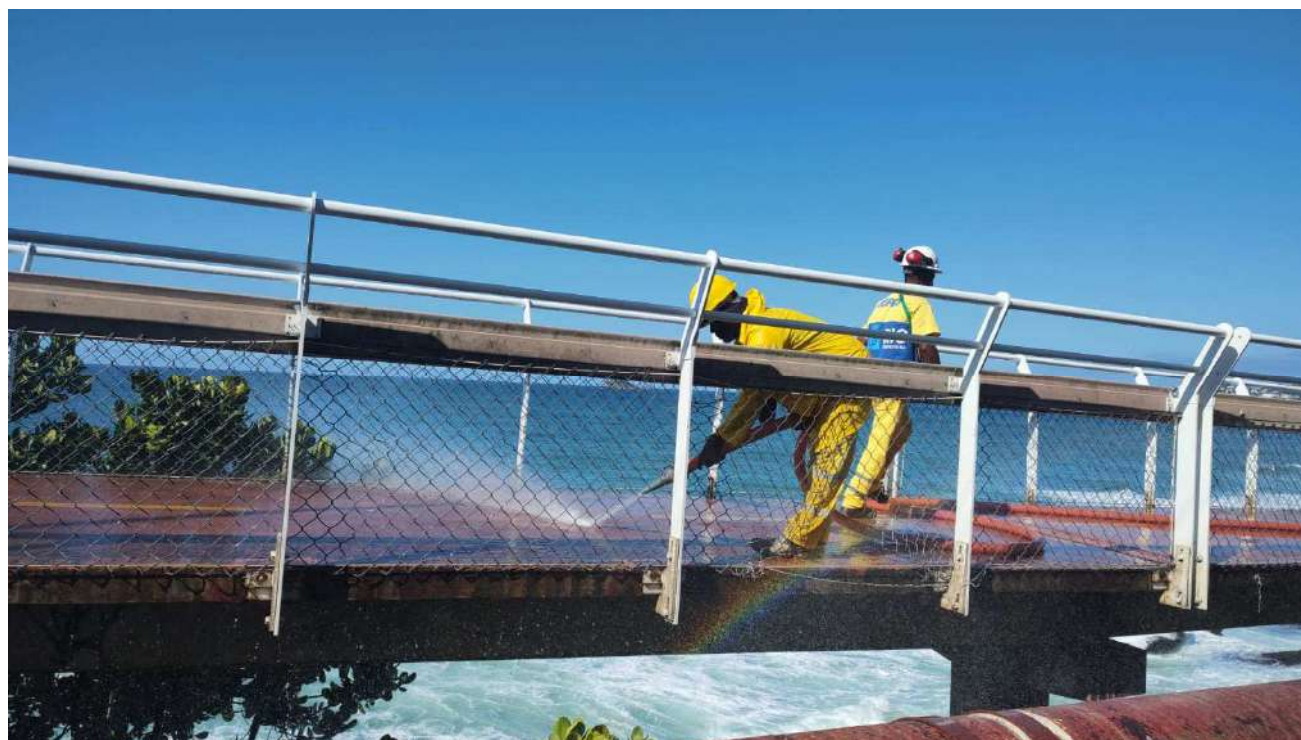
## MANUTENÇÃO ESTRUTURAL DA CICLOVIA TIM MAIA – SÃO CONRADO

Sinalização e limpeza com jato d'agua

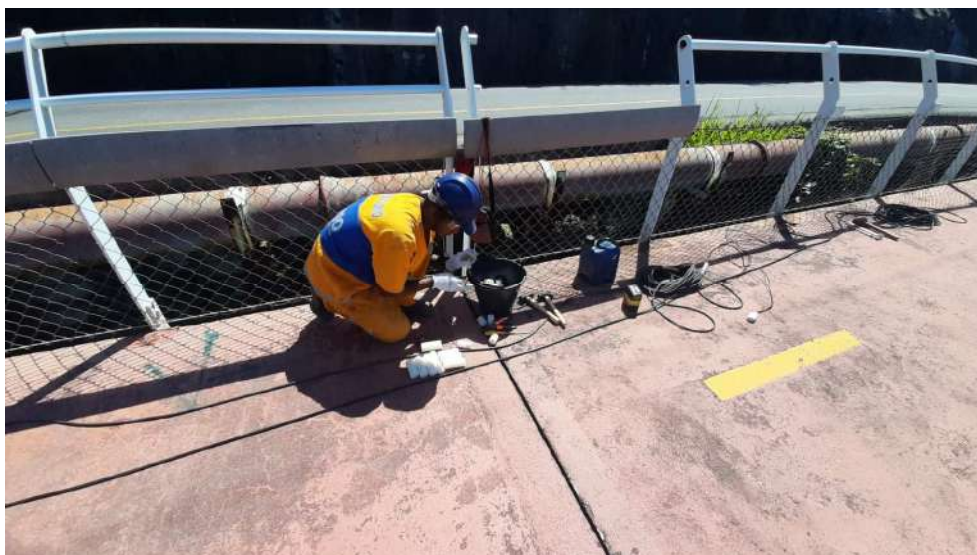
## MANUTENÇÃO ESTRUTURAL DA CICLOVIA TIM MAIA – SÃO CONRADO

Recuperação do guarda-corpo

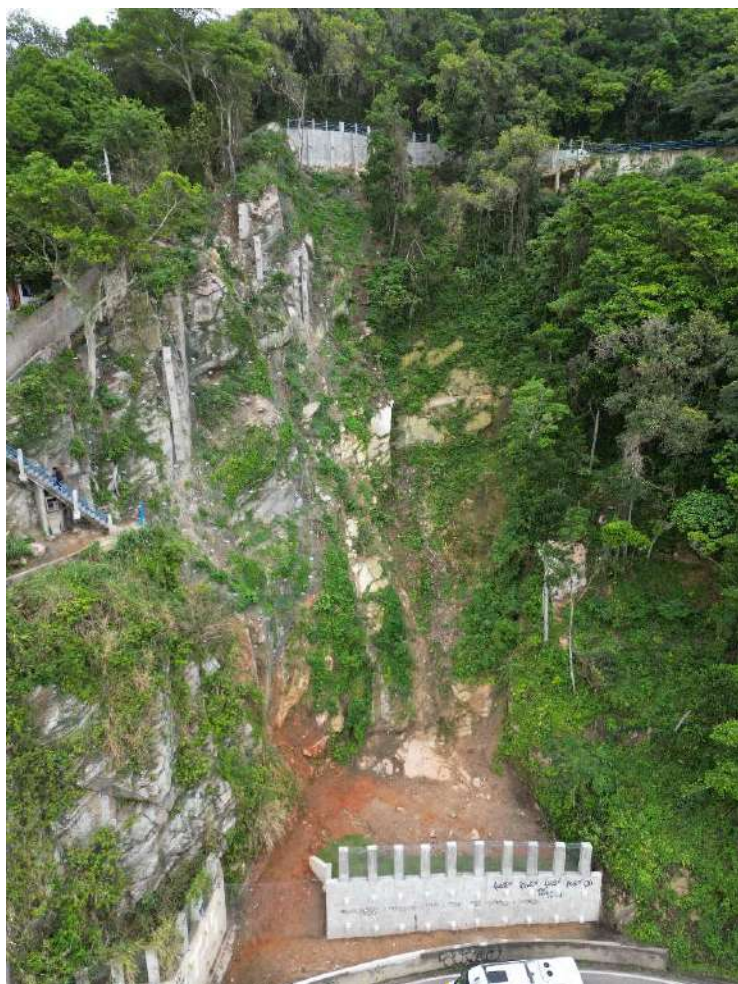
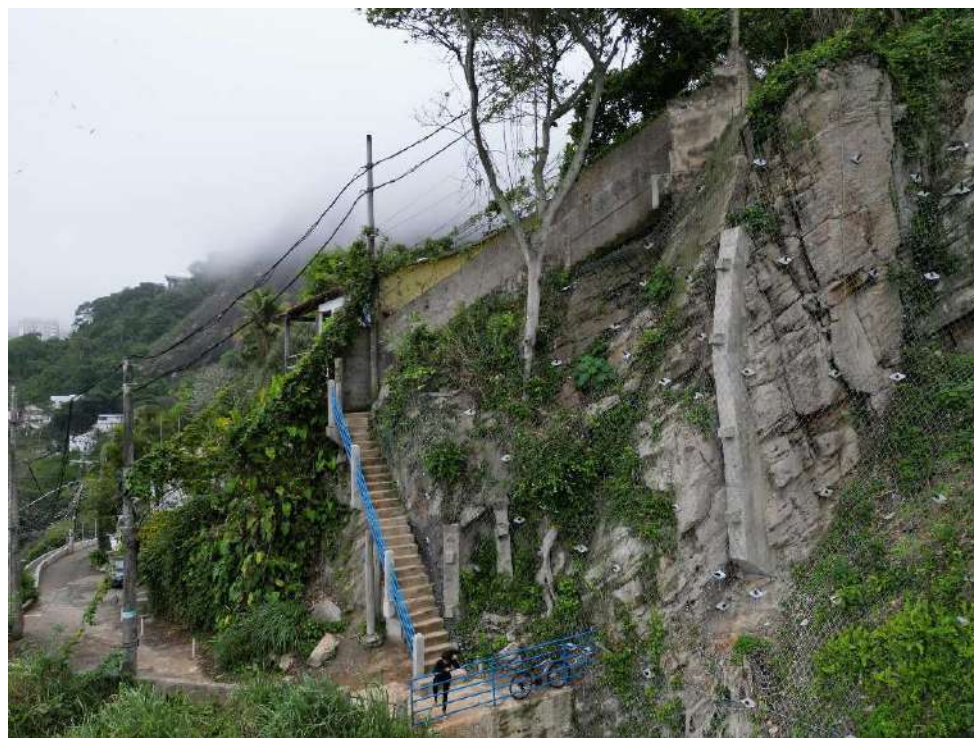
## NIEMEYER 100 - LEBLON

Vista da obra concluída

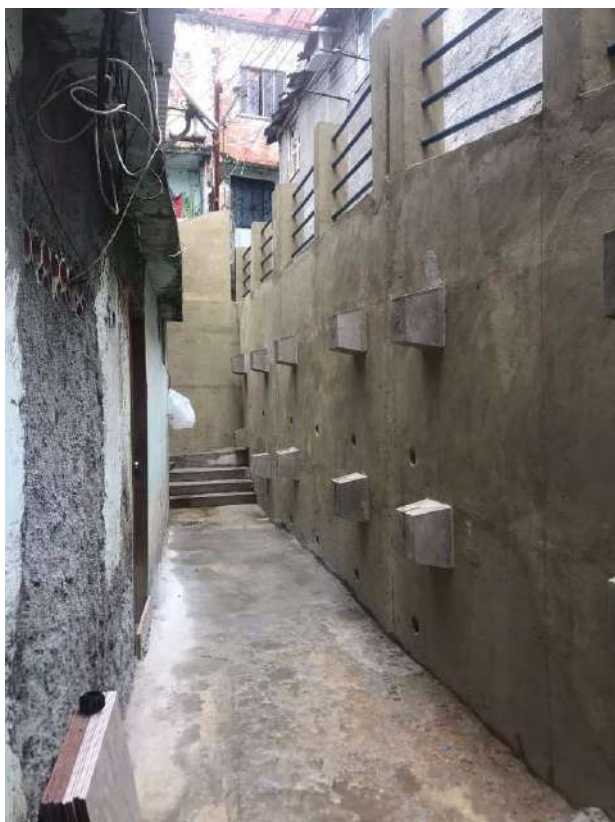
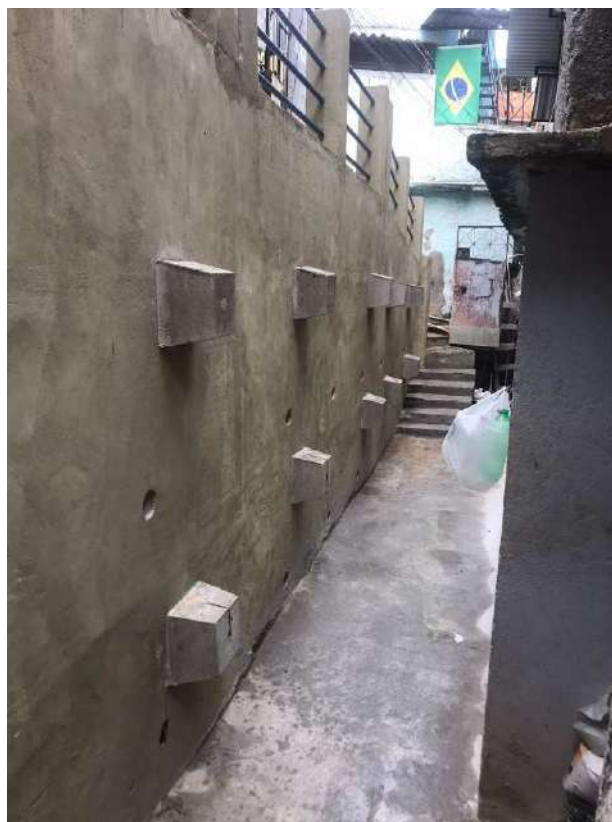
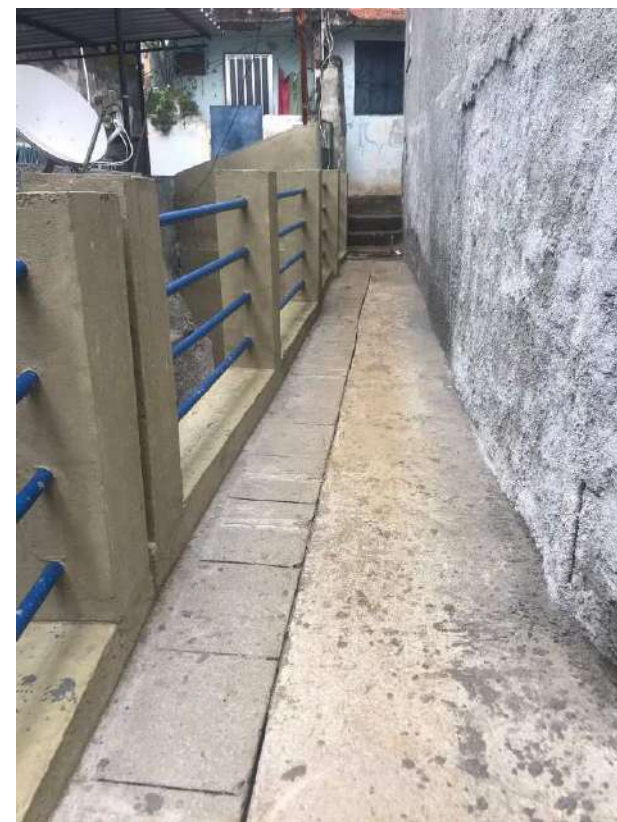
## RUA AUGUSTO FELIPE, 10 – MORRO DO CATUMBI

Obra concluída
