RELATÓRIO FOTOGRÁFICO DAS OBRAS - REF: NOV/2023

DIRETORIA DE OBRAS
COORDENADORIAS DE OBRAS E CONSERVAÇÃO
GERÊNCIAS DE OBRAS E CONSERVAÇÃO

APRESENTAÇÃO FOTOGRÁFICA

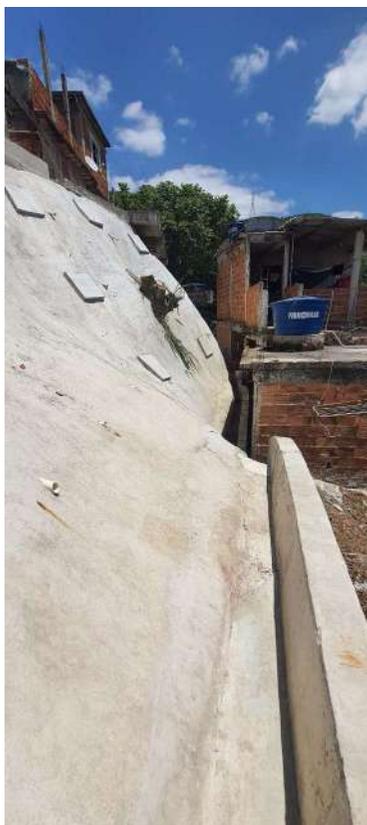
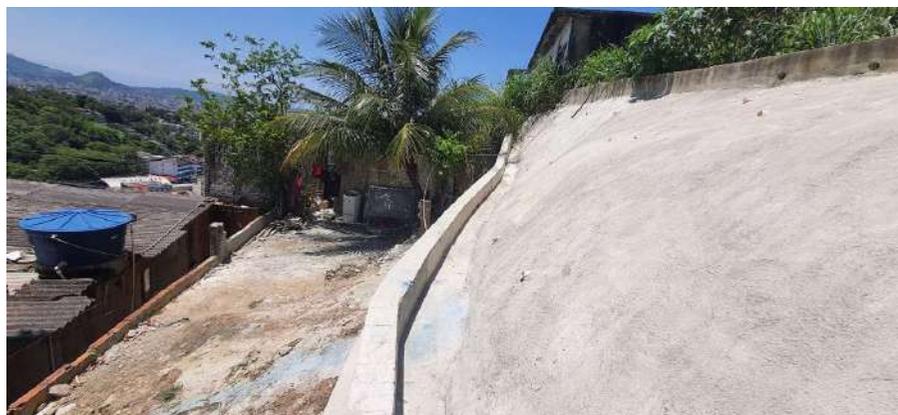
IUP 3.2 – RUA MARANHÃO, 1117 - MÉIER

Solo grampeado revestido em concreto projetado e cortina ancorada com guarda-copo

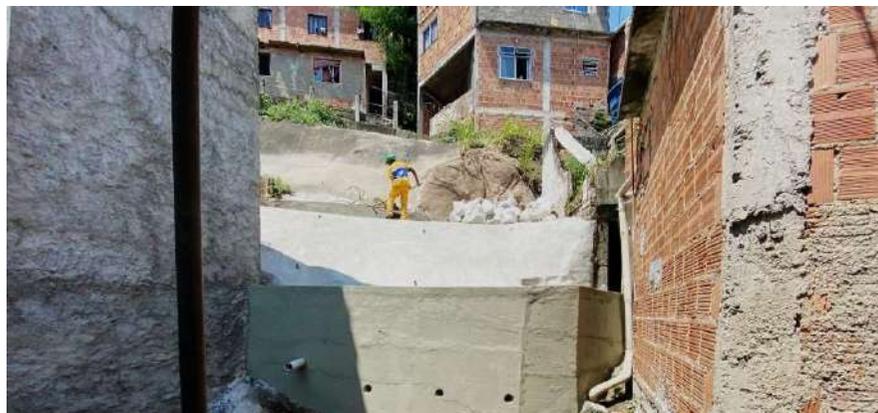
IUP 3.4 – RUA ANTÔNIO RÊGO (PEDRA DO SAPO) – COMP. DO ALEMÃO

Mureta e concreto projetado concluídos

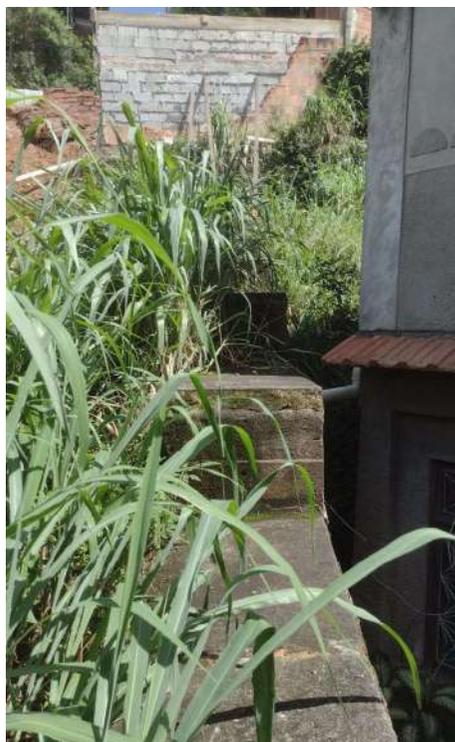
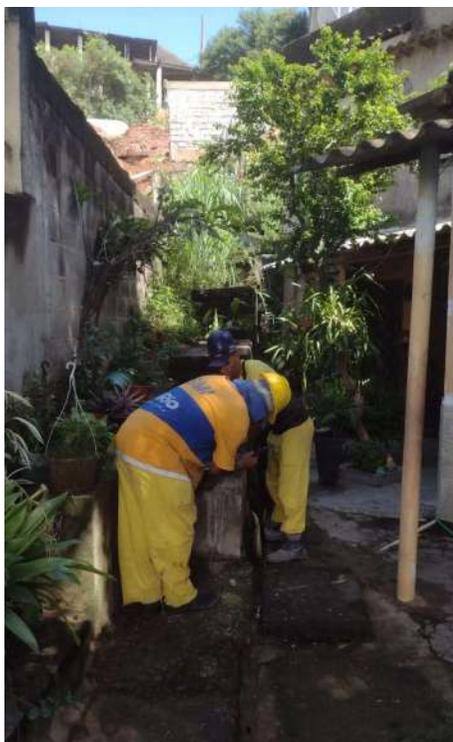
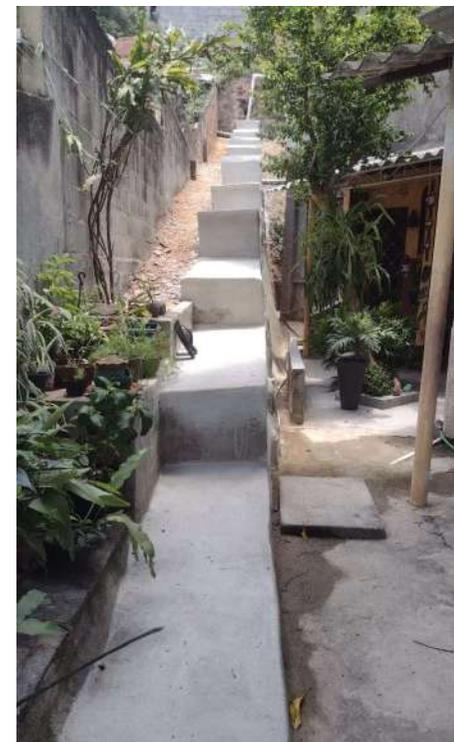
RUA CAPITÃO ALIATAR MARTINS – IRAJÁ – AP 3.3

Limpeza e recuperação de canaleta

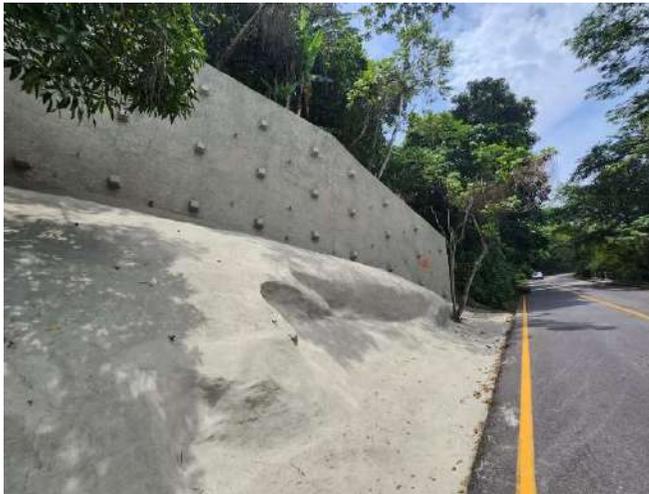
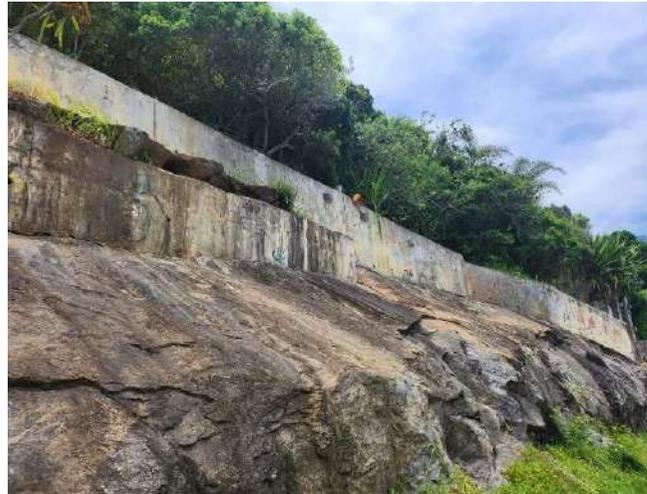
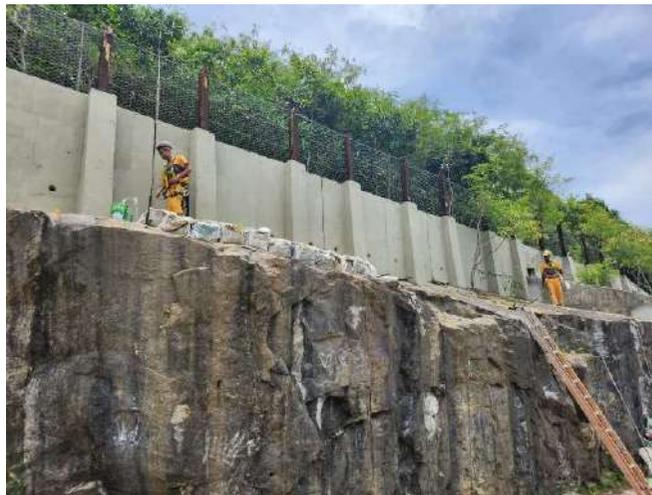
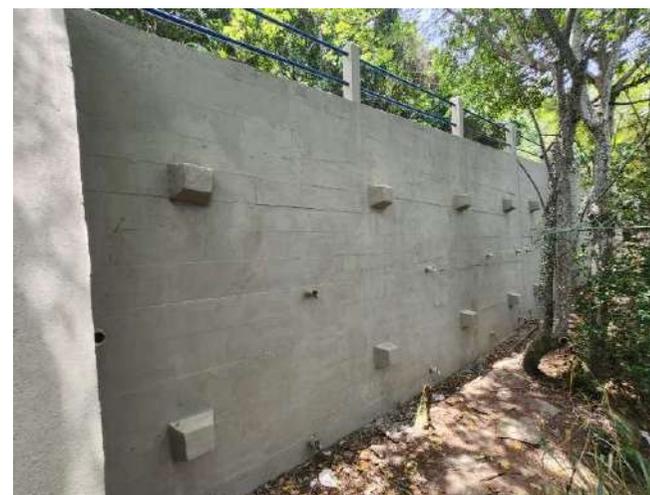
AV. ESTADO DA GUANABARA DIVERSOS PONTOS – GRUMARI – AP 4.2

Recuperação estrutural, montante e jusante da pista

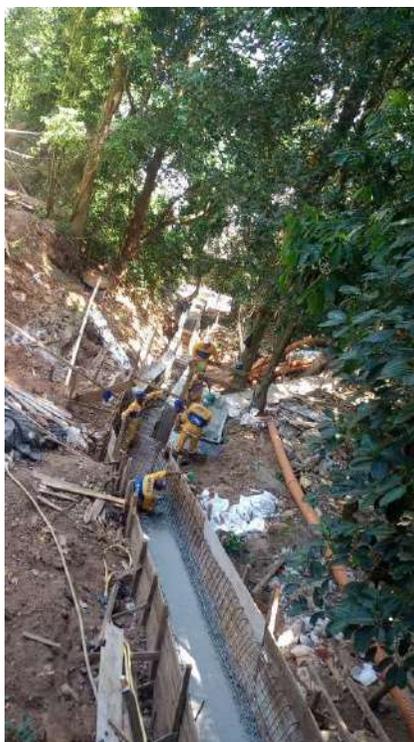
RUA DIONÉIA – PORTÃO VERMELHO - ROCINHA

Execução de canaleta de drenagem superficial ao longo do talude e perfuração dos tirantes da cortina ancorada

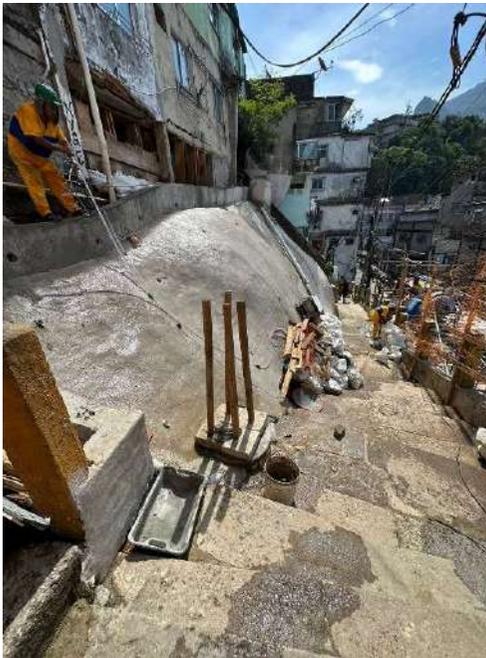
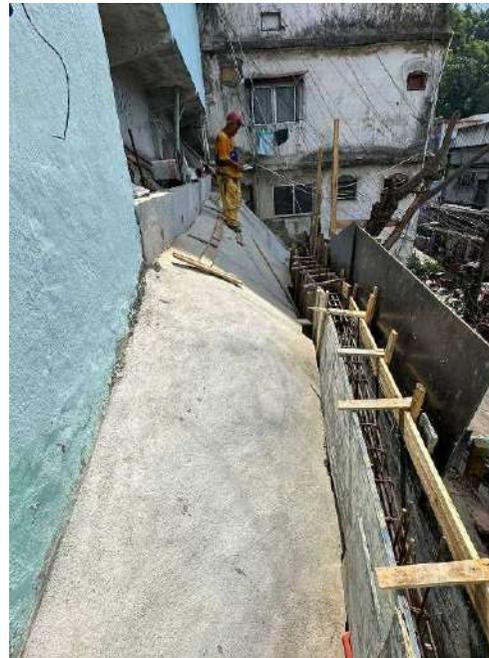
ESTRADA DA GÁVEA, Nº 237 - ROCINHA

Execução de concreto projetado e montagem do andaime para perfuração dos tirantes da cortina ancorada

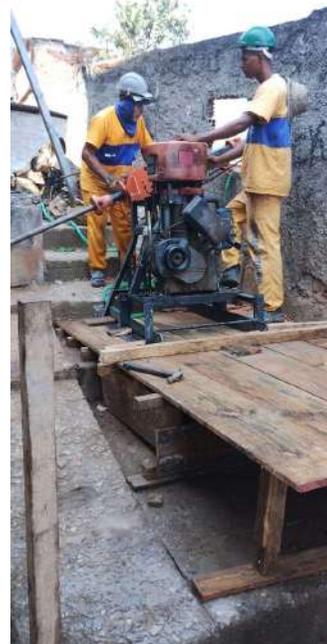
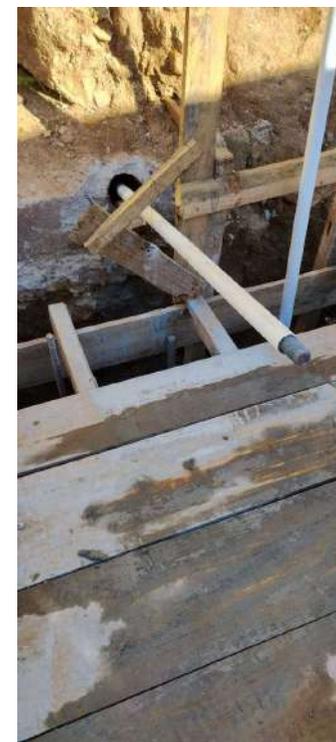
RUA CAMINHO DA GROTA, Nº 245 E 246 – MORRO DA FORMIGA

Perfuração e instalação dos tirantes da cortina ancorada

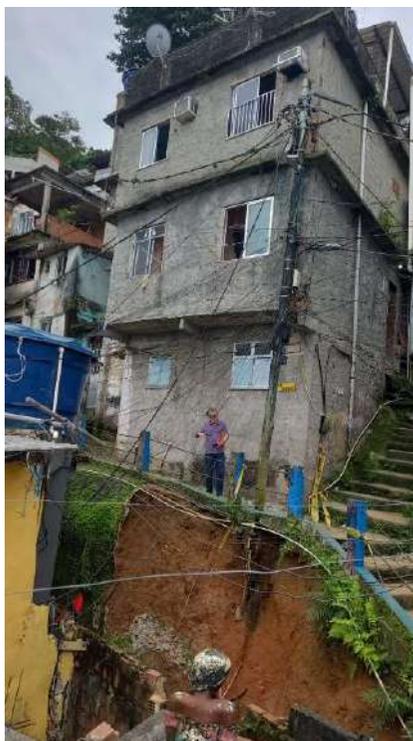
BECO VIA DOIS IRMÃOS – CHÁCARA DO CÉU

Vista local do acidente

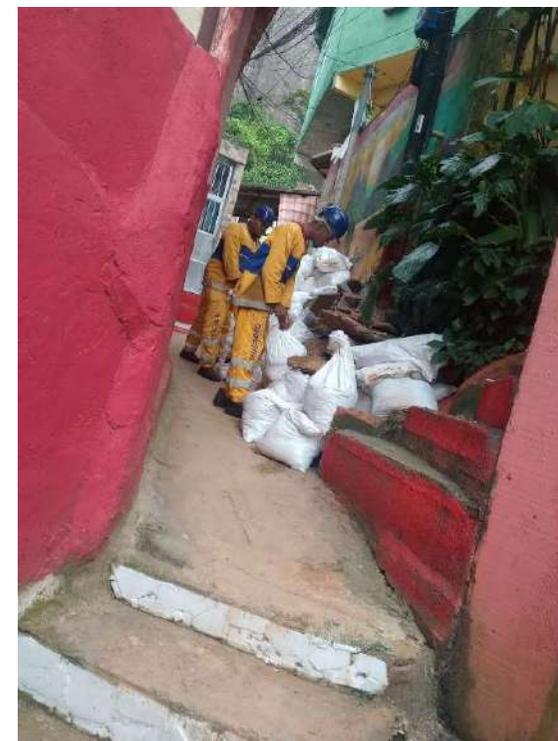
Serviço de limpeza e retirada de material

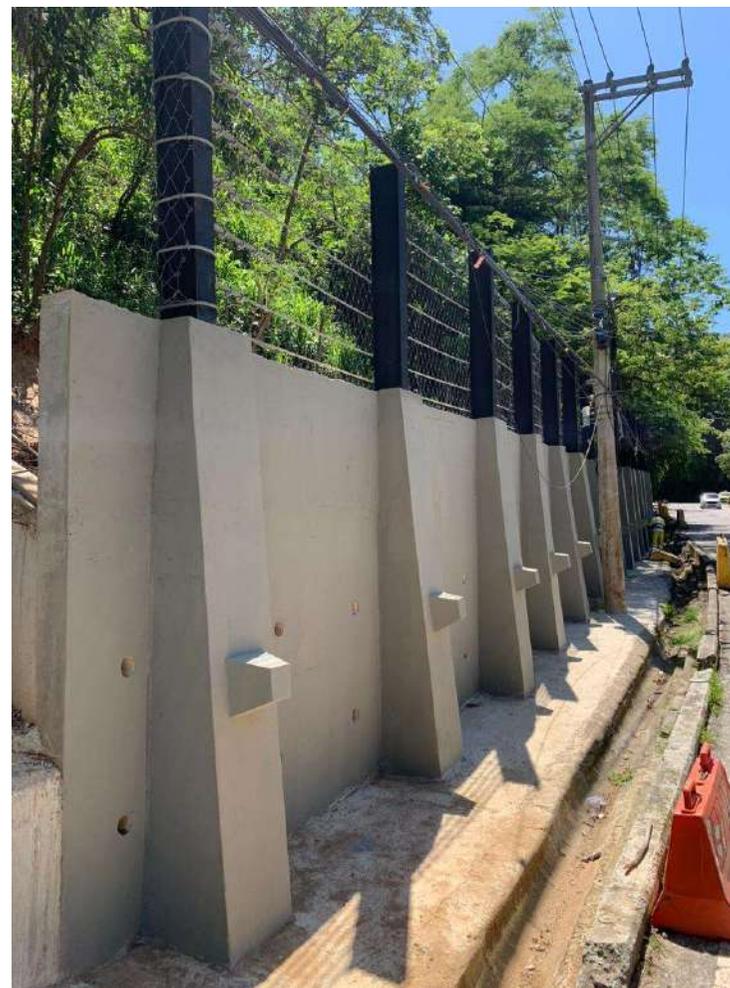
AUTO ESTRADA GRAJAÚ-JACAREPAGUÁ – ALTURA DO KM3

Execução do sistema de drenagem e vista do muro de impacto executado

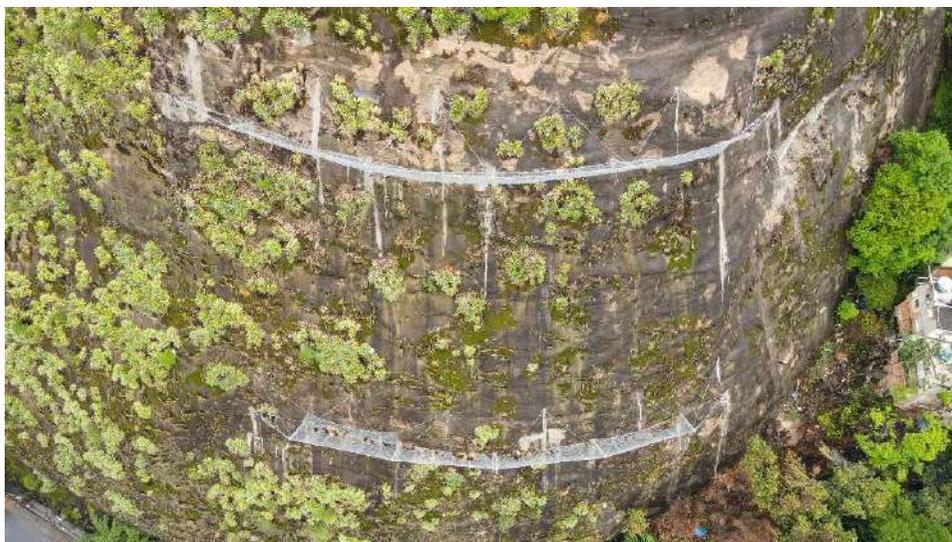
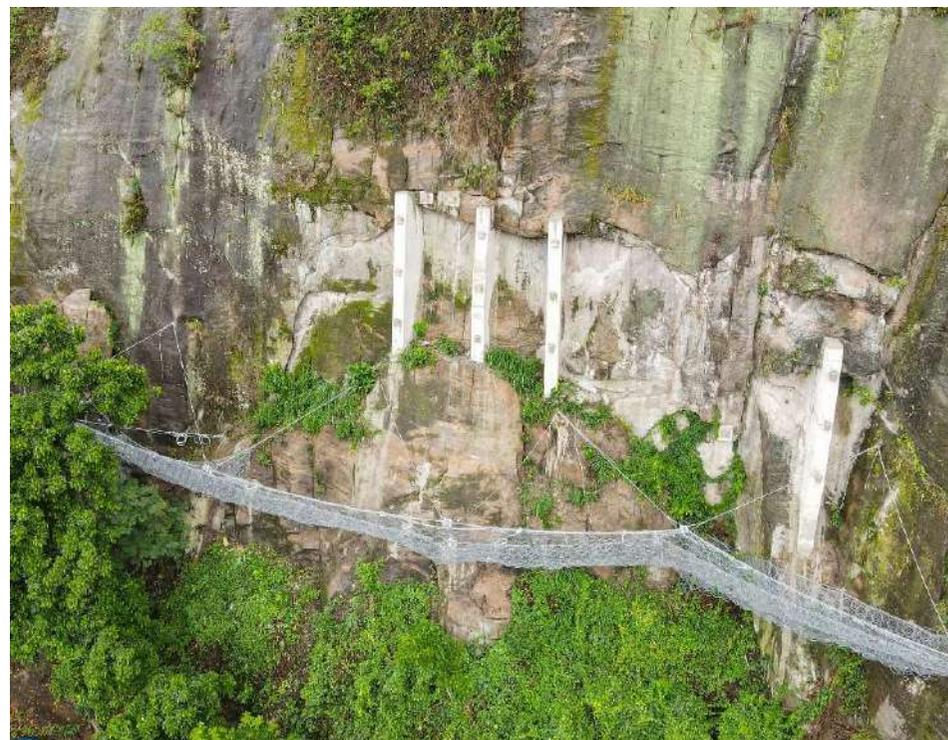
SÍTIO DO PAI JOÃO - ITANHANGÁ

Vista geral da obra

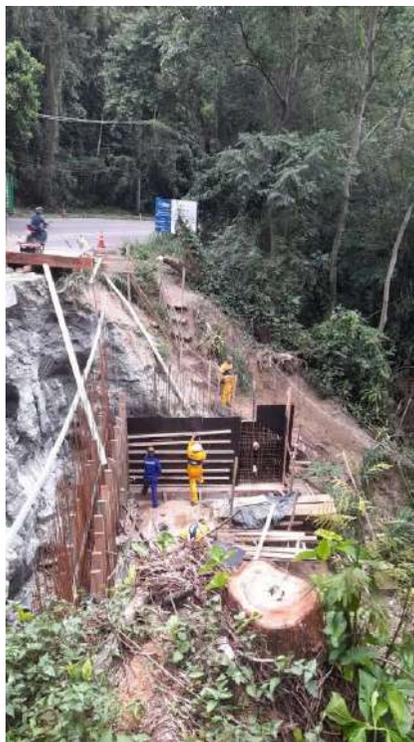
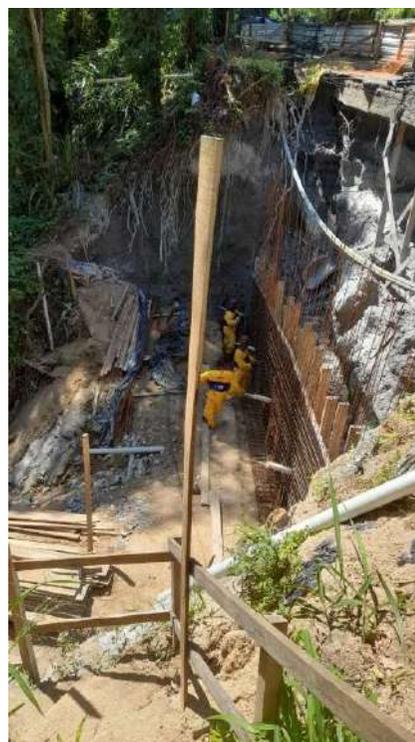
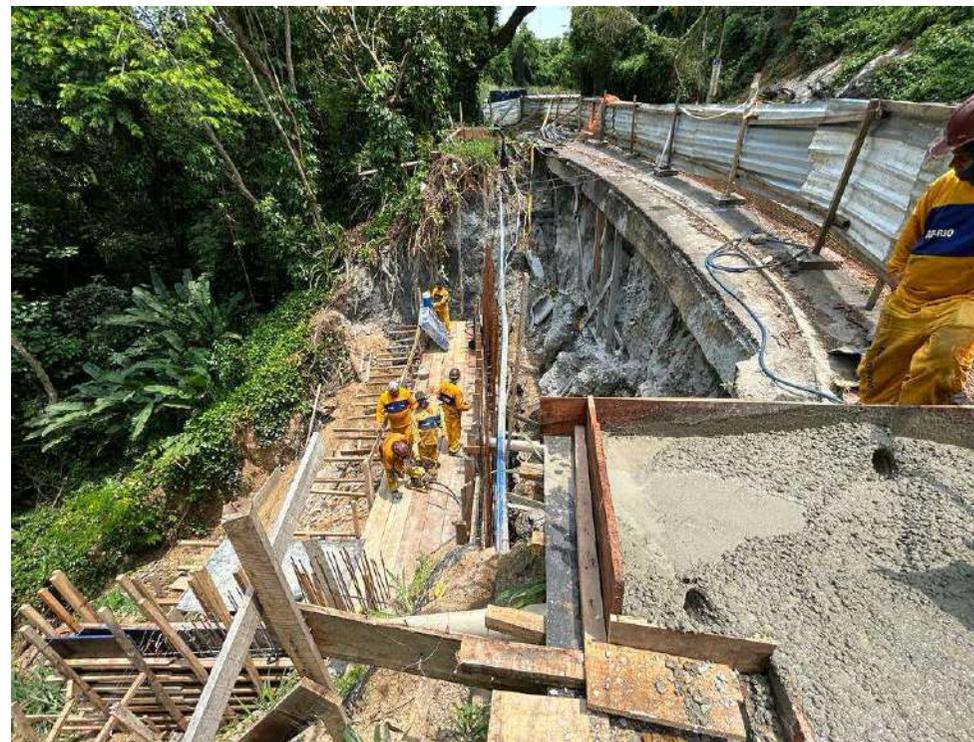
ESTRADA DA GROTA FUNDA, KM 3 - GUARATIBA

Vista da obra em andamento

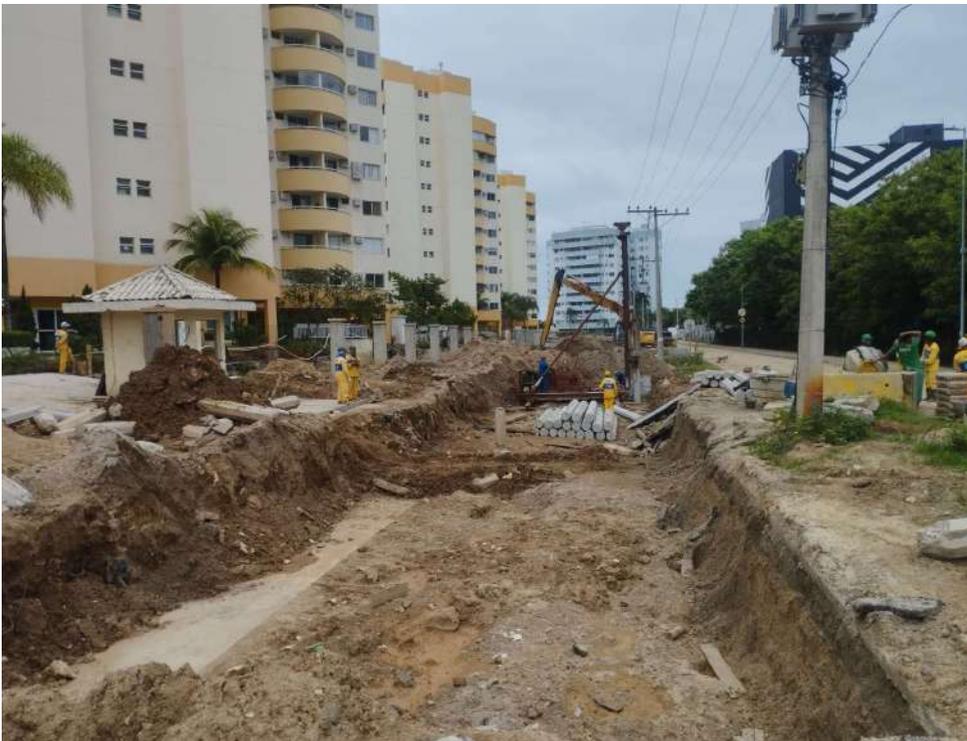
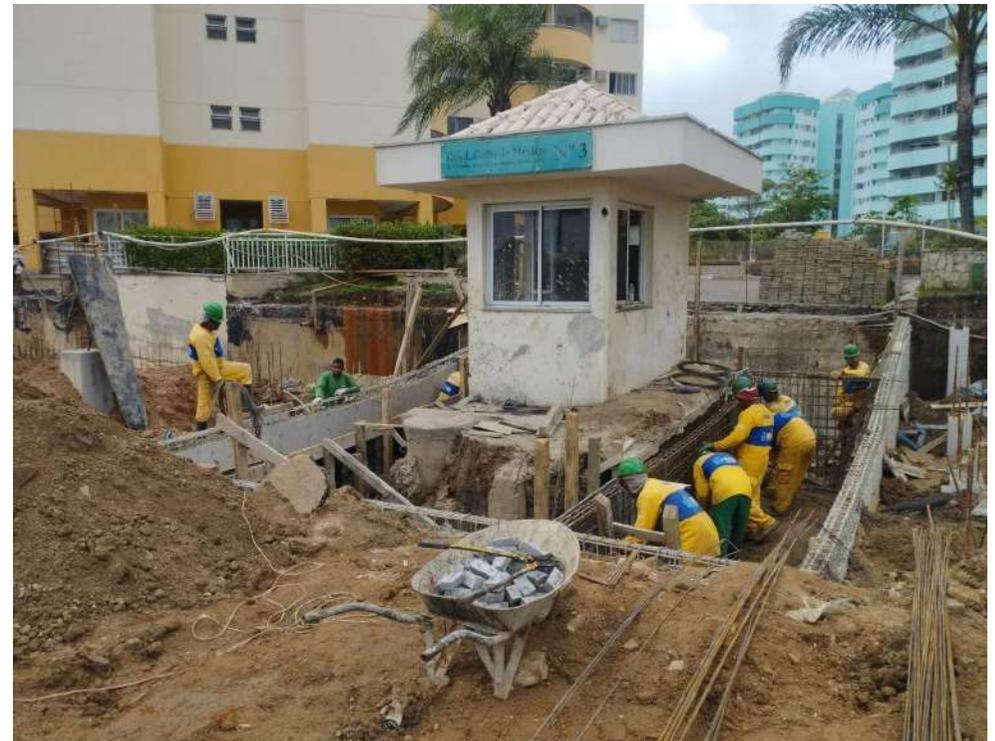
VILA DO PAN - ETAPA 2 - BARRA DA TIJUCA

Vista da obra em andamento

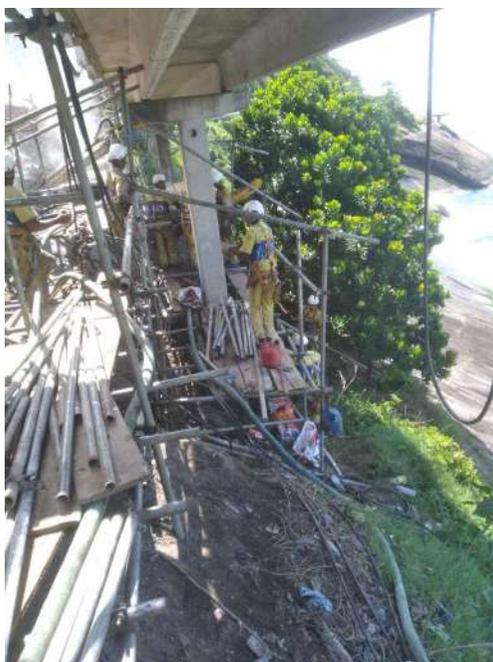
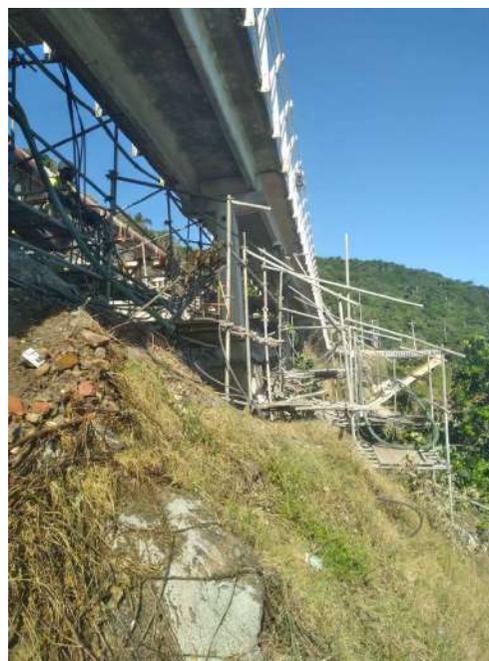
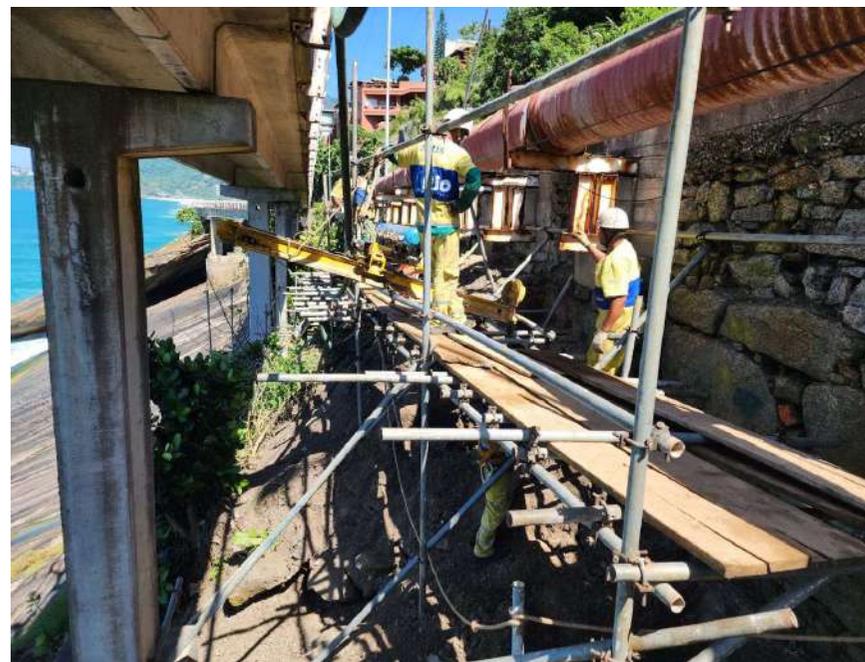
CONTENÇÃO DE ENCOSTA EM VÁRIOS PONTOS DA AV. NIEMEYER – SÃO CONRADO/LEBLON

Vista da obra em andamento

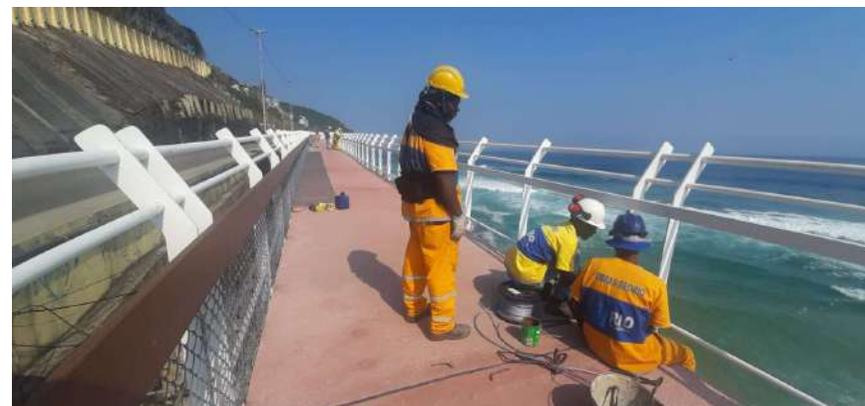
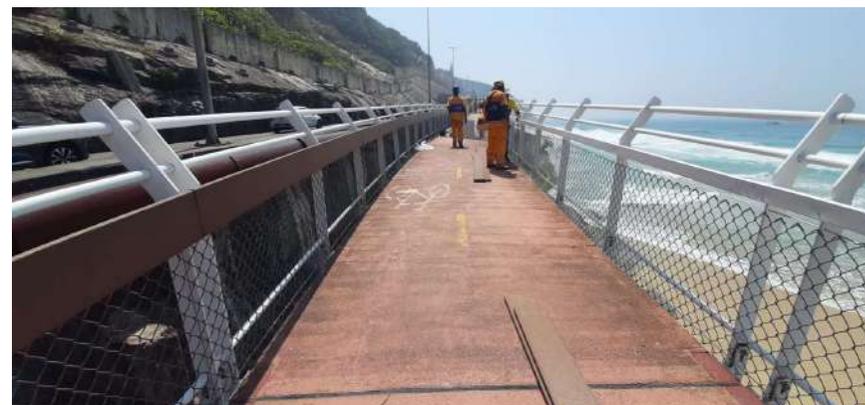
RECOMPOSIÇÃO DA CICLOVIA TIM MAIA – SÃO CONRADO

Montagem do guarda-corpo, instalação do cabo de aço e da tela de proteção

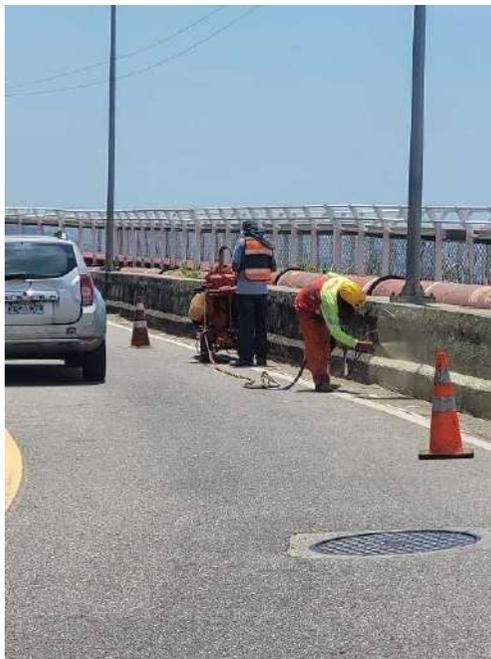
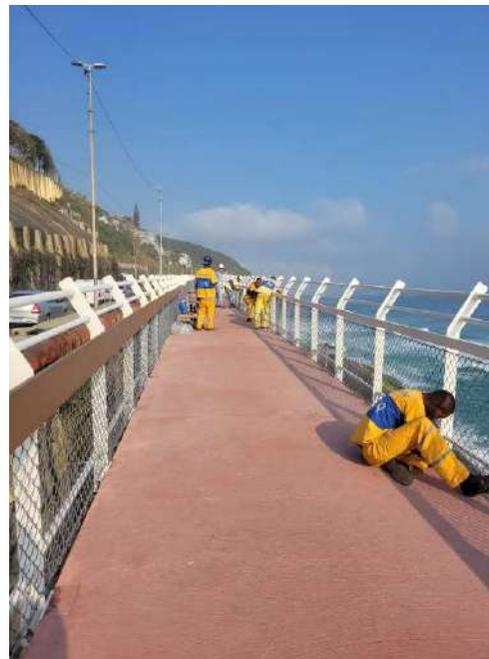
MANUTENÇÃO ESTRUTURAL DA CICLOVIA TIM MAIA – SÃO CONRADO

Obra de manutenção em andamento

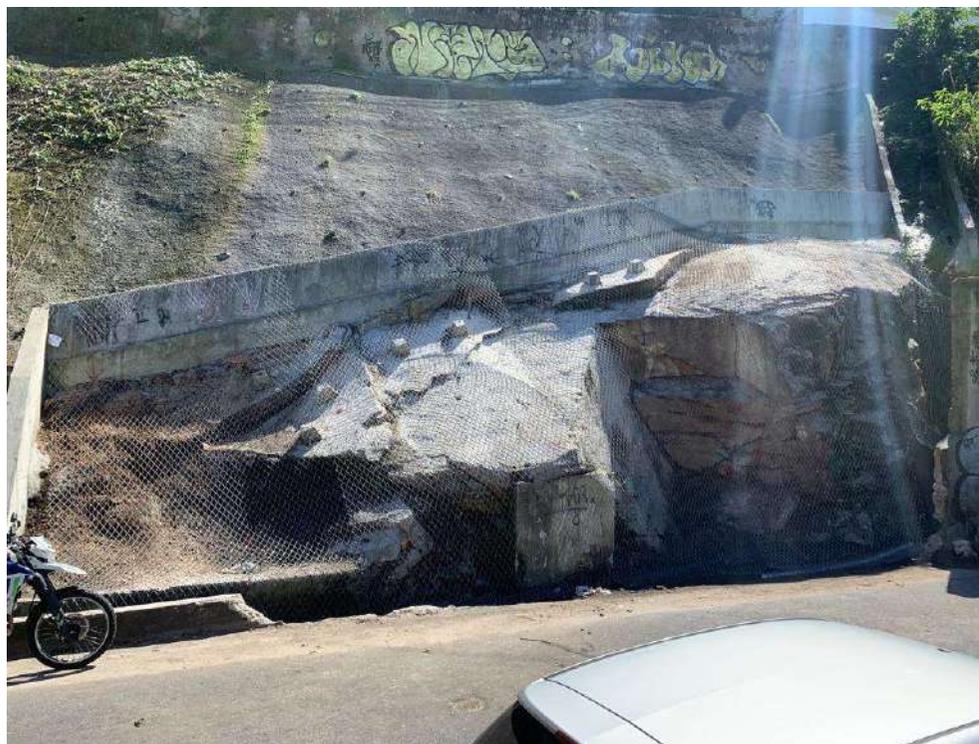
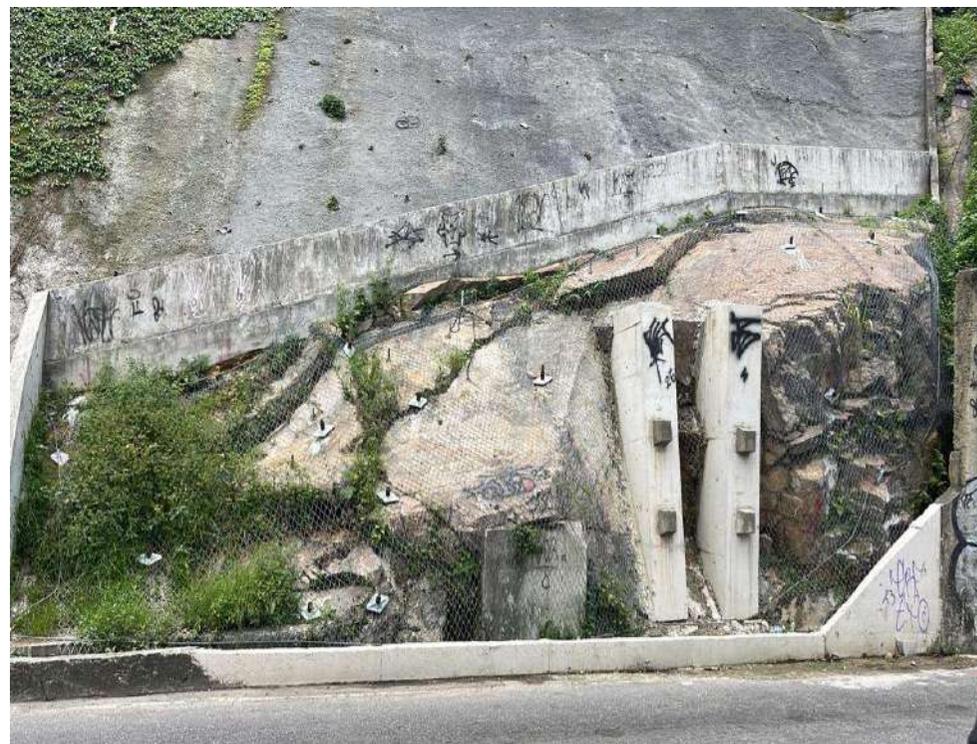
AV. NIEMEYER, Nº 126 - VIDIGAL

Vista da obra concluída
