**RELATÓRIO FOTOGRÁFICO DAS OBRAS - REF: OUT/2023**

**DIRETORIA DE OBRAS**  
**COORDENADORIAS DE OBRAS E CONSERVAÇÃO**  
**GERÊNCIAS DE OBRAS E CONSERVAÇÃO**

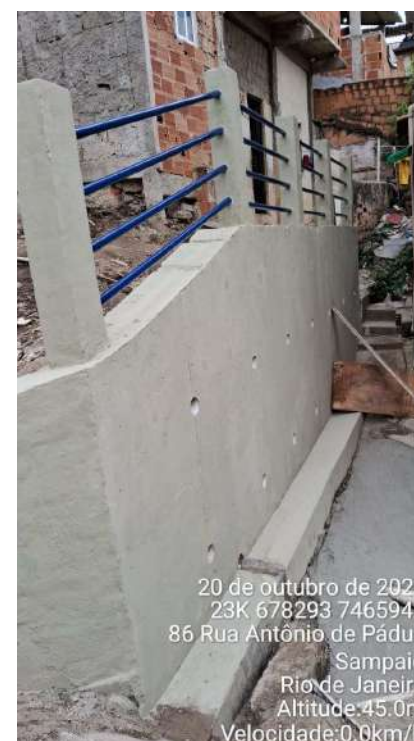
## IUP 3.2 – RUA FORTALEZA, Nº 67 – MORRO DO QUETO

Muro estaqueado com guarda-corpo

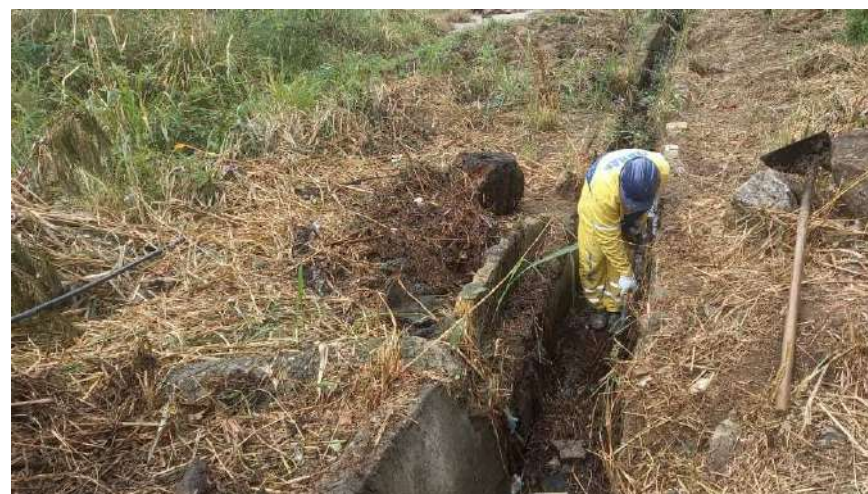
## SÃO MIGUEL , 90 - CASA BRANCA –TIJUCA – AP 2.2

Limpeza e recuperação de canaleta

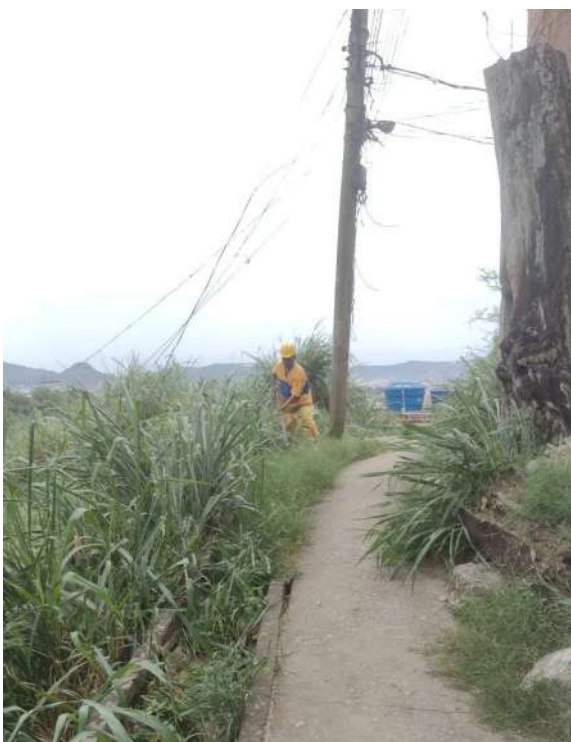
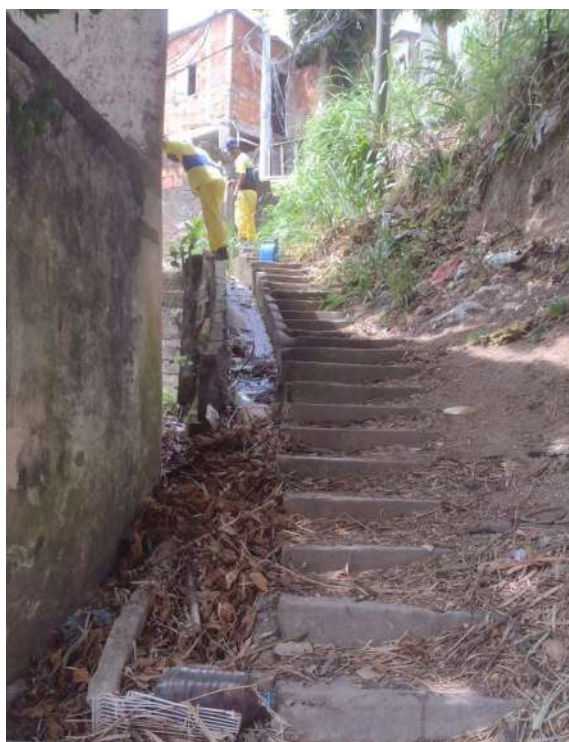
## RUA MARANHÃO, 1017 – MÉIER – AP 3.2

Limpeza e recuperação de canaleta

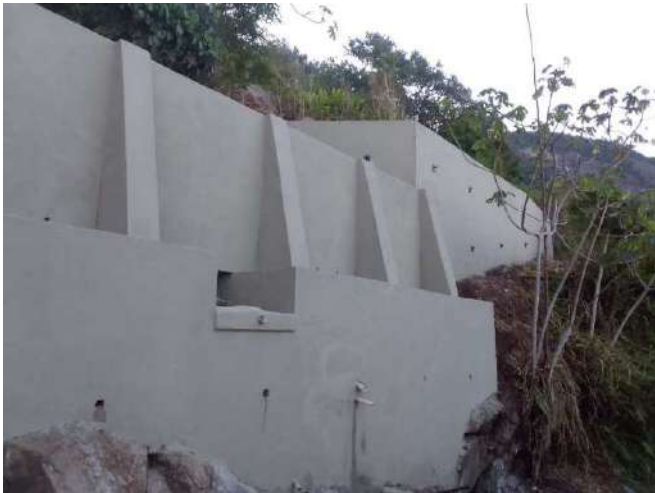
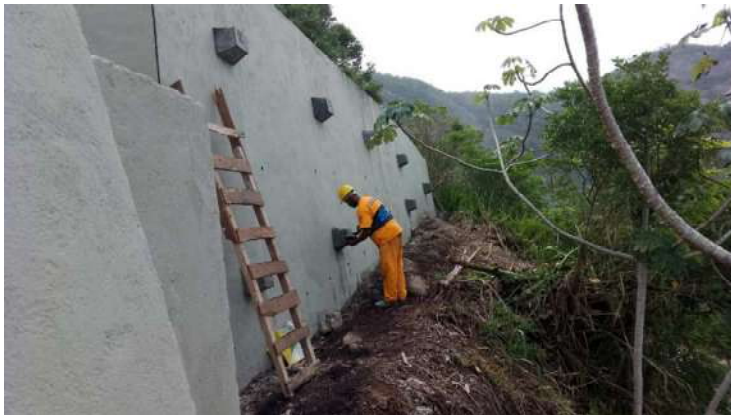
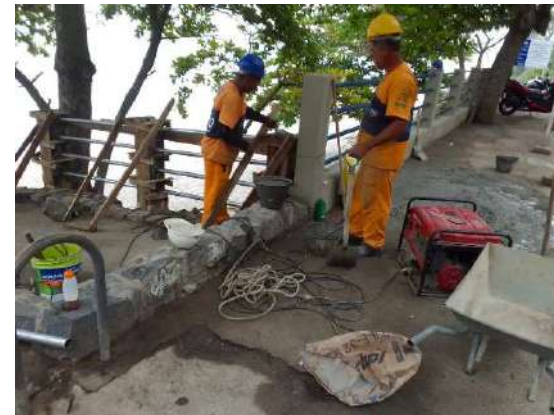
## AV. ESTADO DA GUANABARA – GRUMARI – AP 4.2

Recuperação estrutural, montante e  
jusante da pista

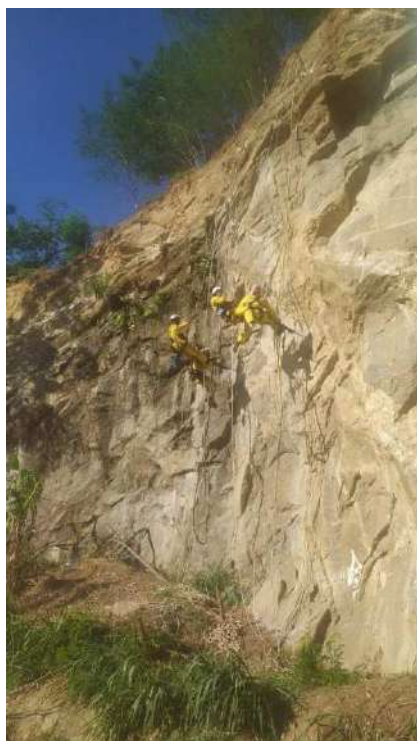
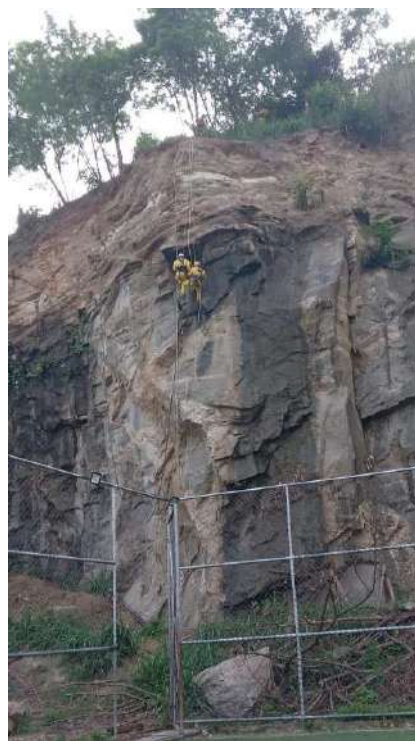
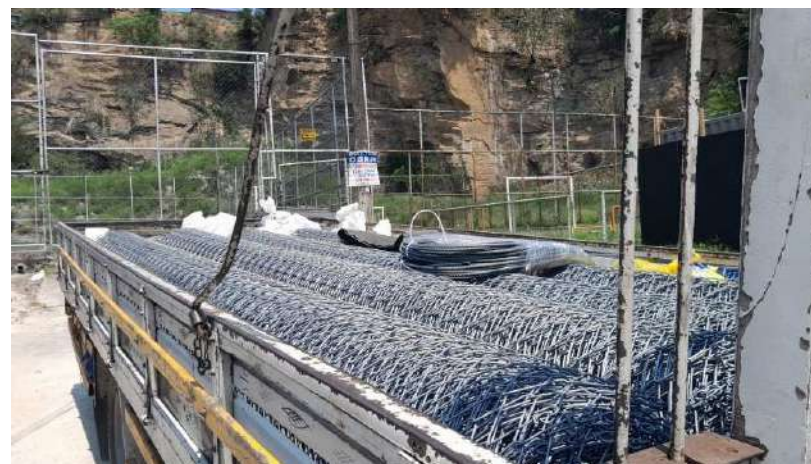
## CRECHE JUREMA – COSTA BARROS

Perfuração dos grampos para fixação da tela de alta resistência na encosta rochosa e chegada de material

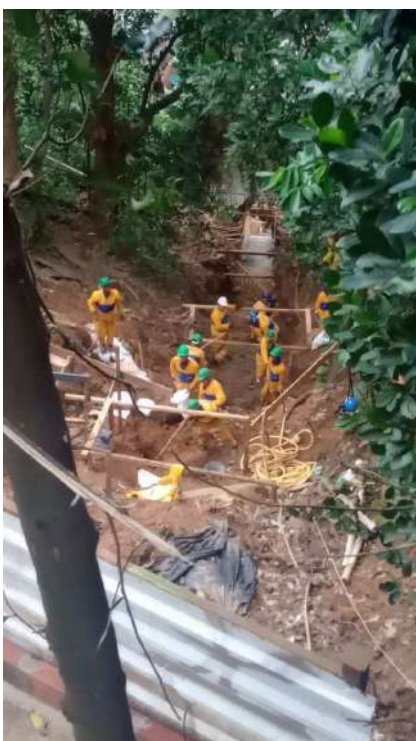
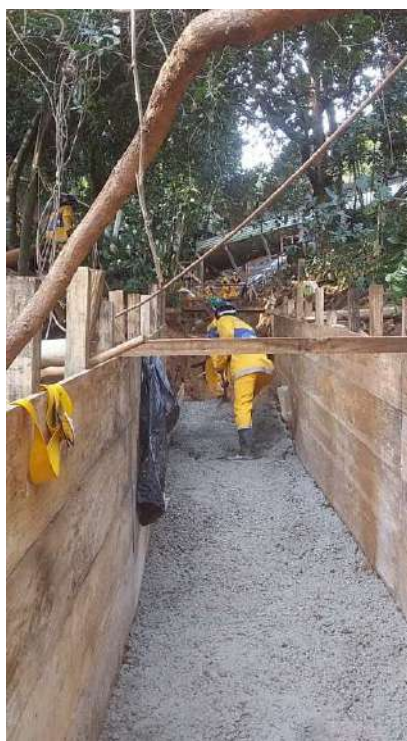
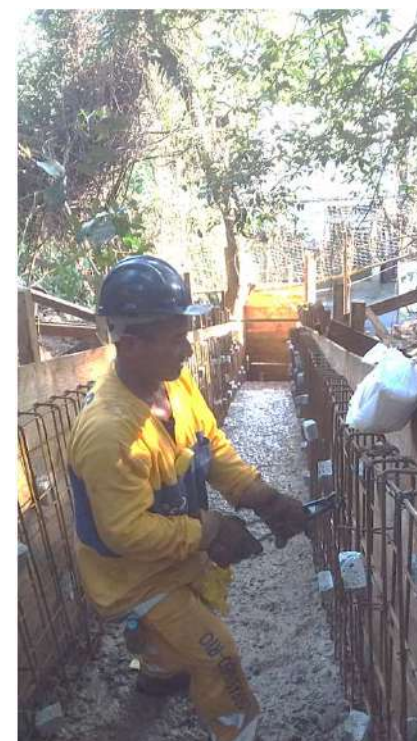
## RUA DIONÉIA – PORTÃO VERMELHO - ROCINHA

Execução de canaleta de drenagem superficial ao longo do talude

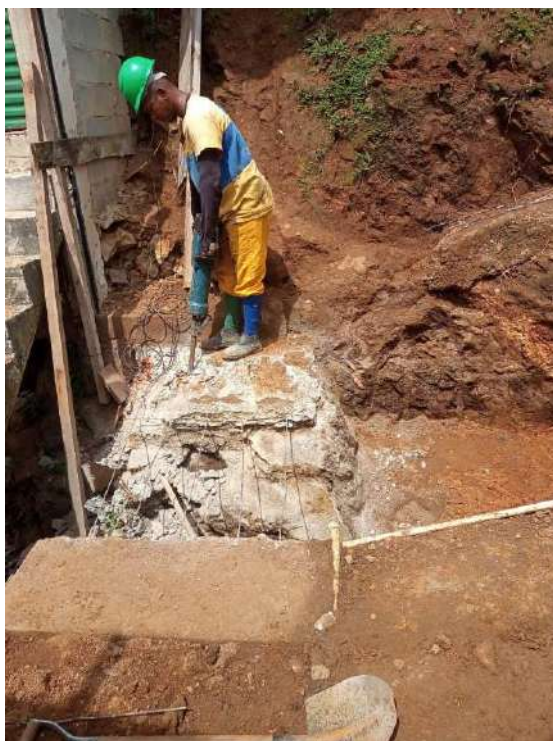
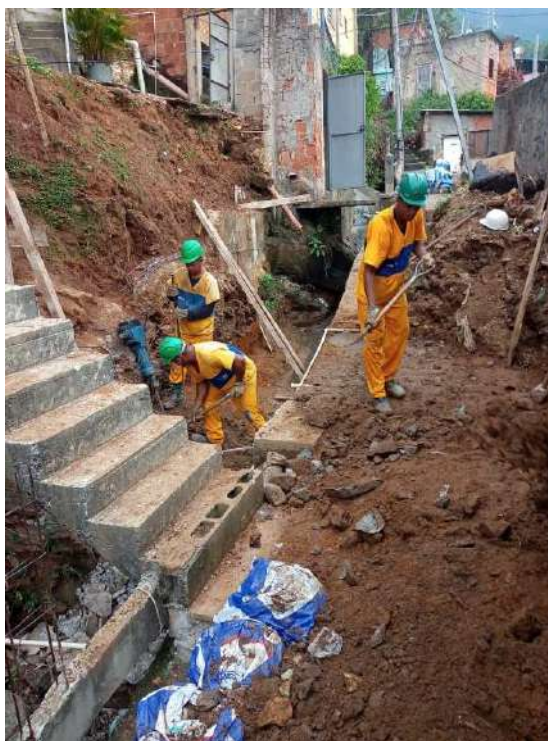
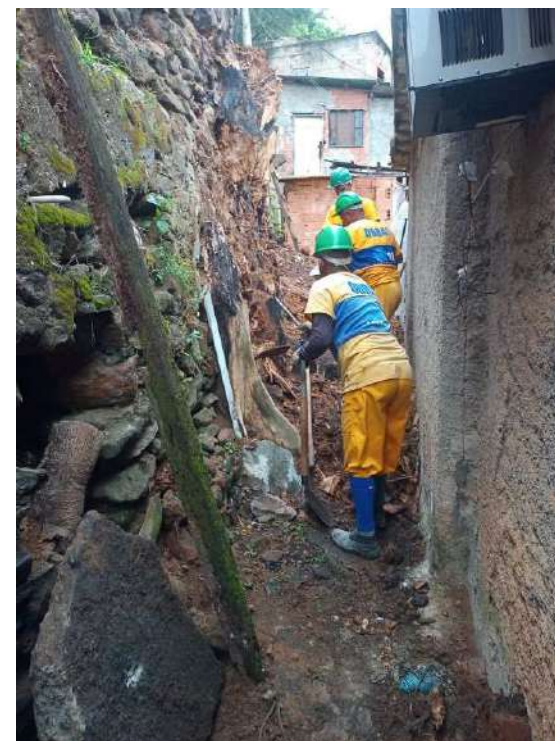
## RUA CAMINHO DA GROTA, N° 245 E 246 – MORRO DA FORMIGA

Serviço de demolição e limpeza

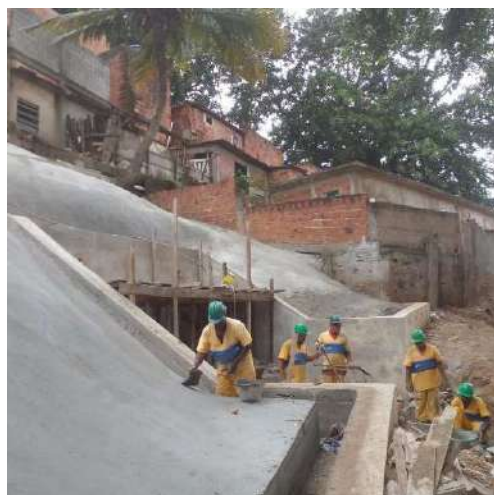
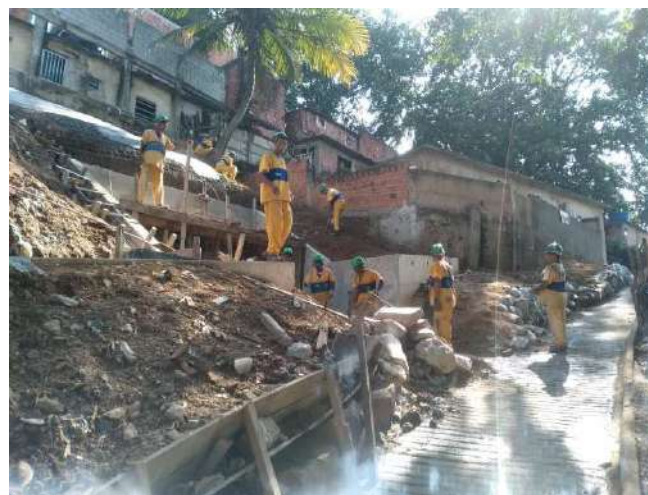
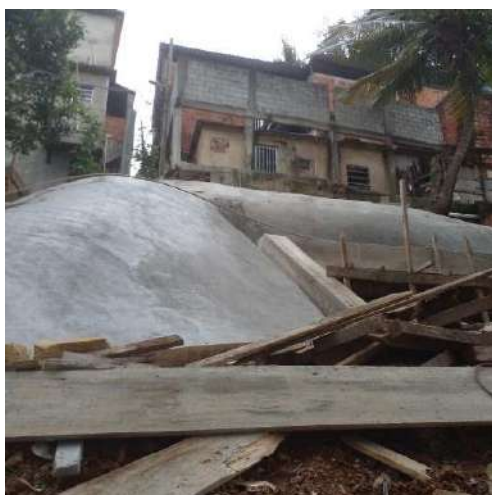
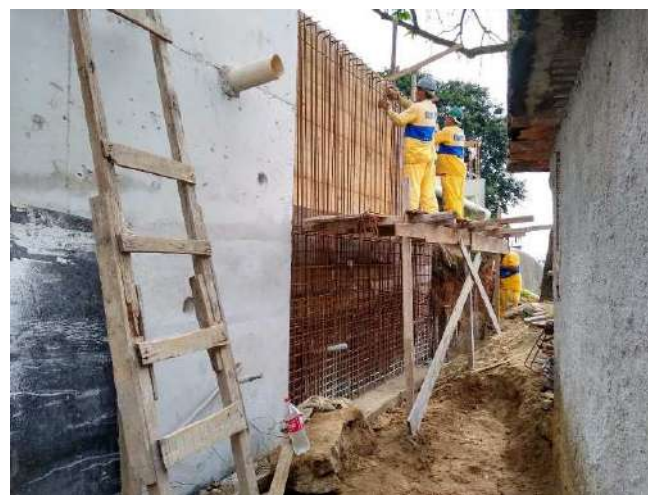
## COMUNIDADE DO MORRO DO CARACOL - PENHA

Vista das obras em andamento com a execução de cortina ancorada e concreto projetado

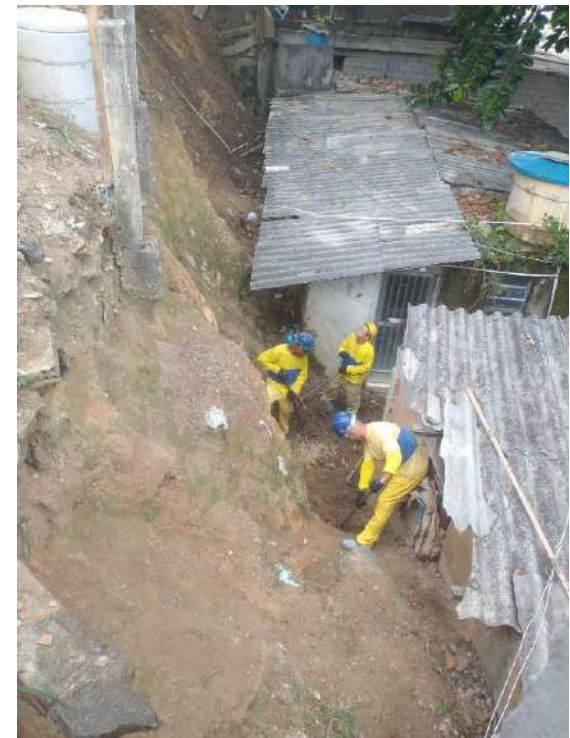
## RUA DO SOSSEGO – MORRO DO CARACOL - PENHA

Execução de limpeza no talude

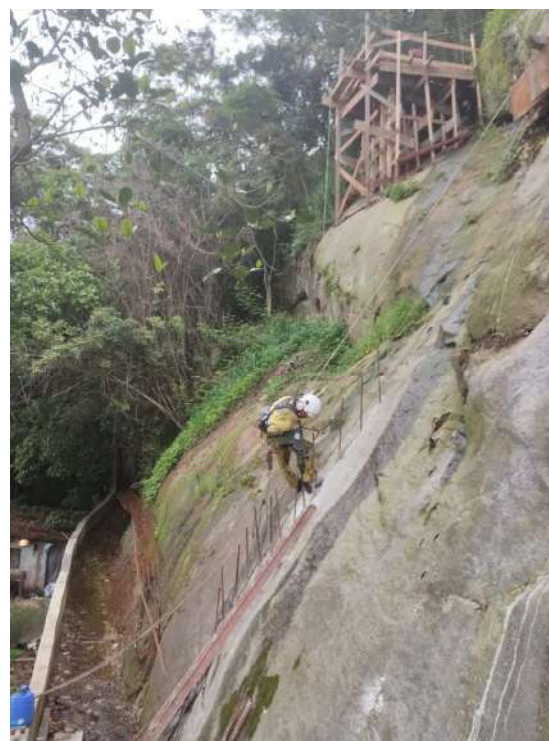
Perfuração dos chumbadores da viga

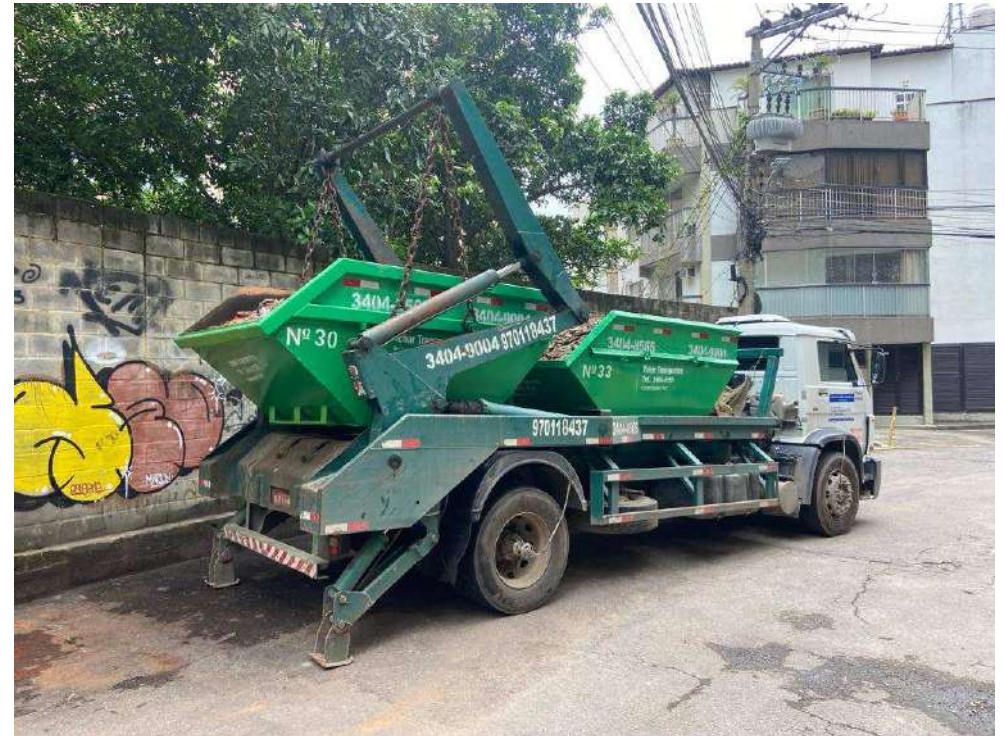
## RUA MAJOR TOJA MARTINEZ FILHO - VIDIGAL

Demolição de casas próximas ao maciço rochoso e retirada de entulho em caçamba

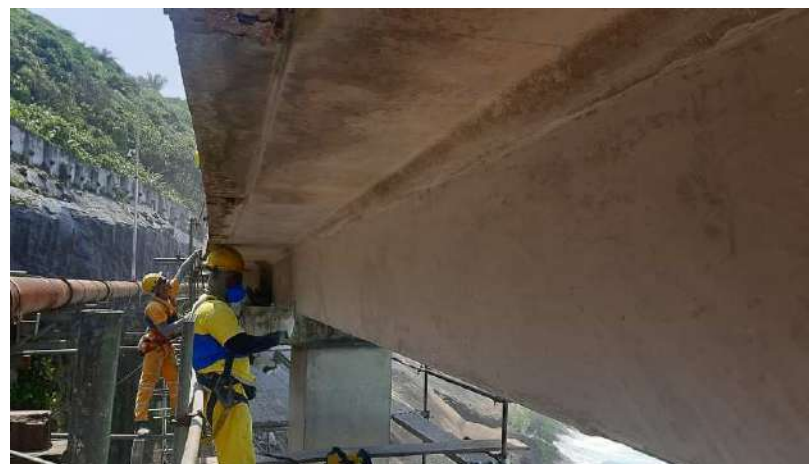
## RECOMPOSIÇÃO DA CICLOVIA TIM MAIA – SÃO CONRADO

Vista da obra em andamento

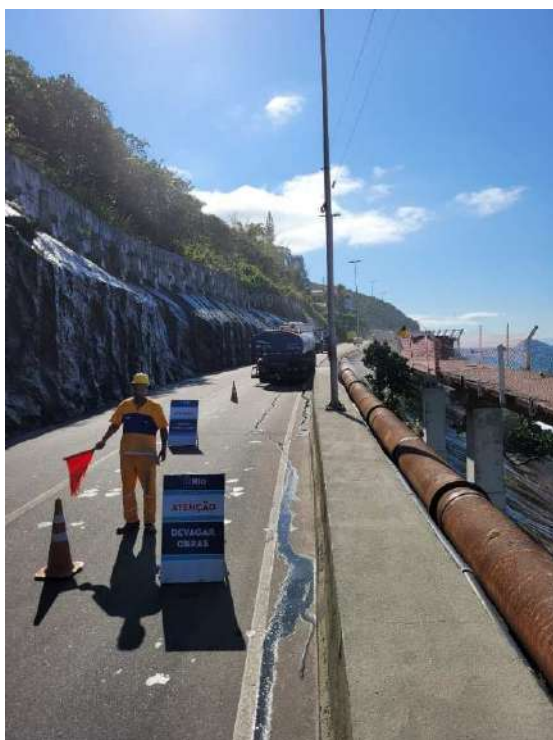
## MANUTENÇÃO ESTRUTURAL DA CICLOVIA TIM MAIA – SÃO CONRADO

Sinalização e limpeza com jato d'agua
